#### Instituto de Engenharia

Prof. Dr. Roberto Kochen

Diretor do Departamento de Construções Civis.

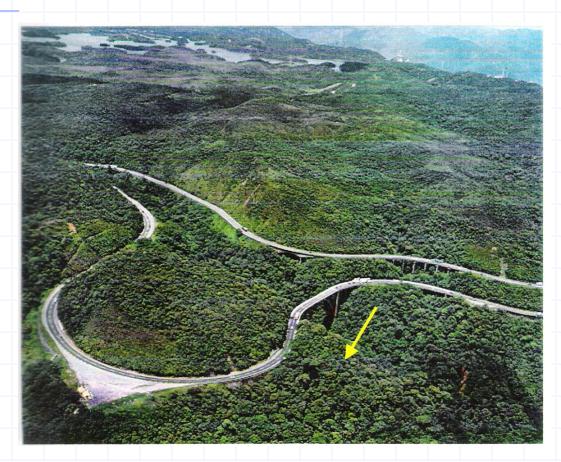
Vista geral da região.

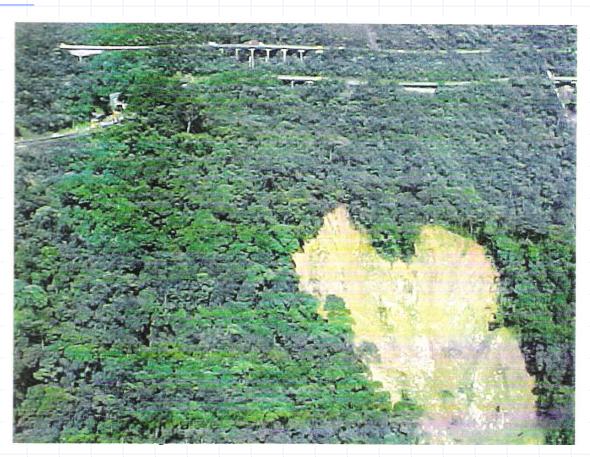
Escorregamento junto com a pista sul.

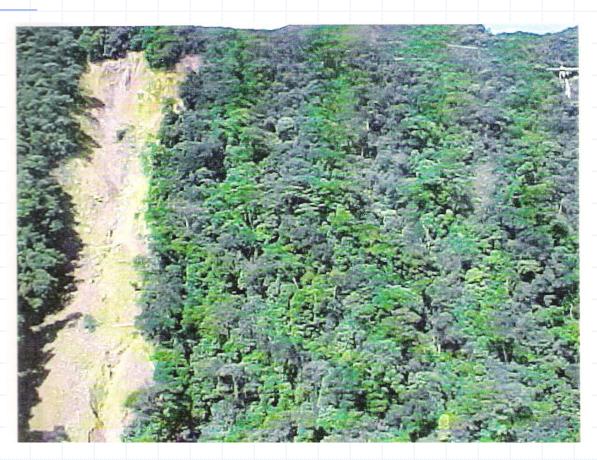
Vista geral da região (Foto aérea).

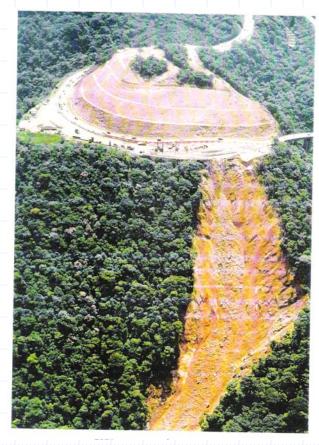
Vista aérea do local.

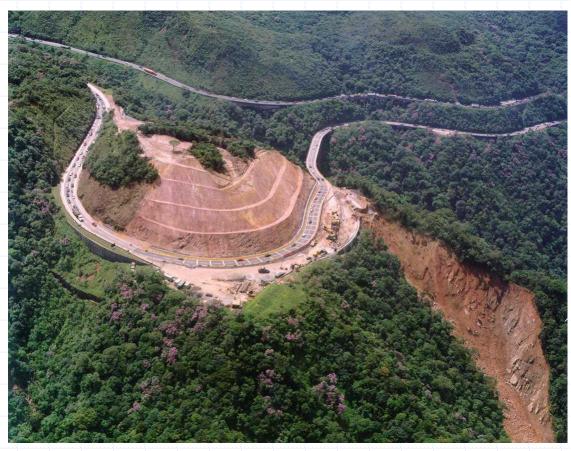
Vista geral.

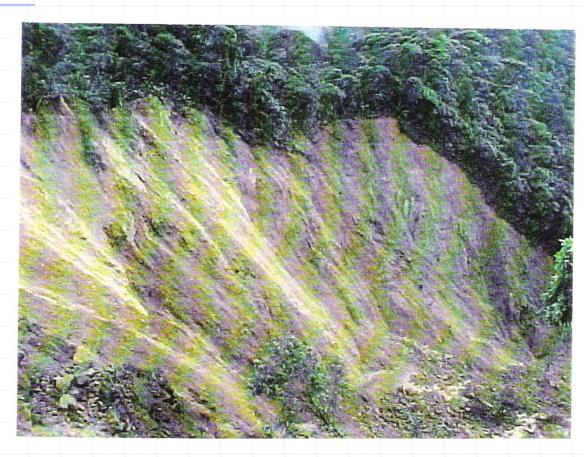
Escorregamento em andamento.

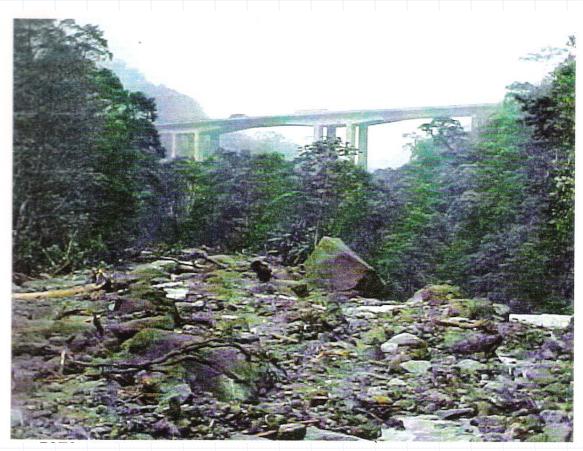
Material transportado.

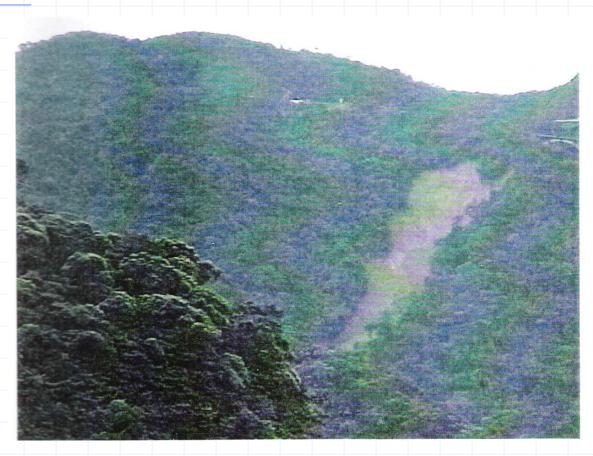
Vista do escorregamento.

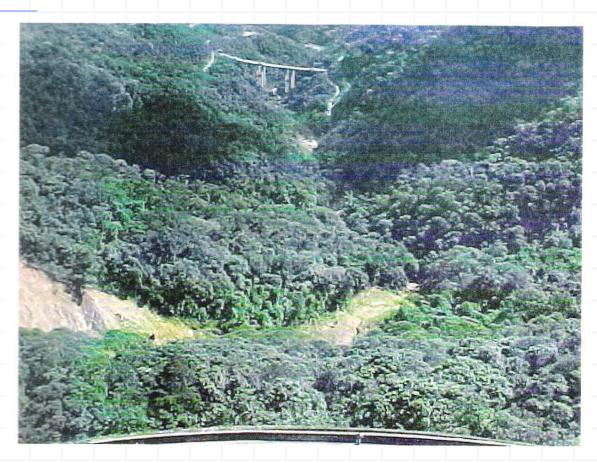
Vista do alcance do escorregamento.

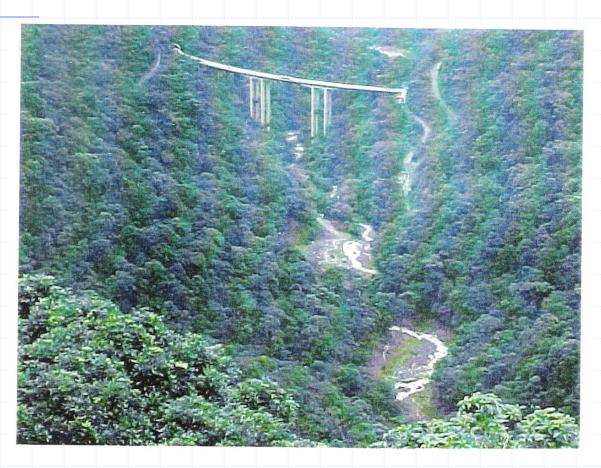
Vista do talvegue a jusante.

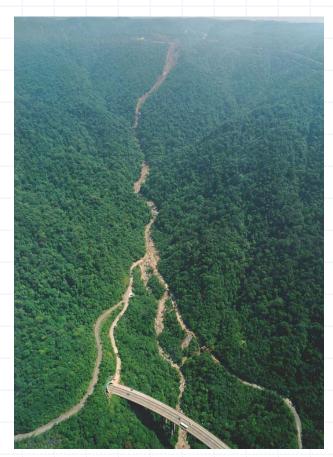
Vista geral.

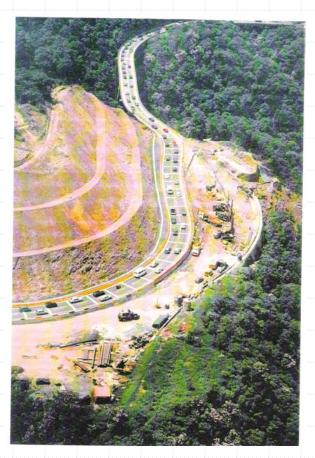
Vista aérea do local.

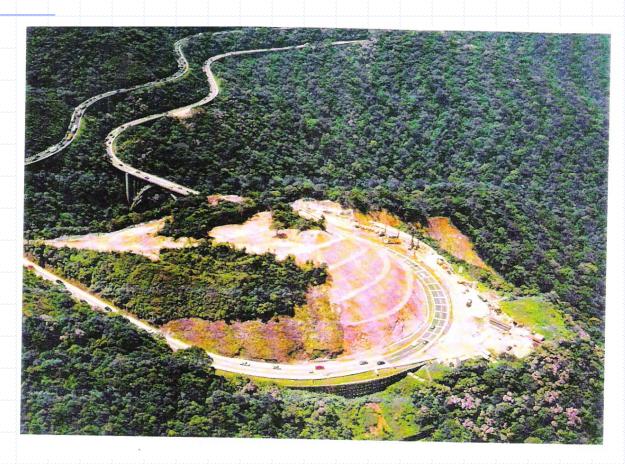
Vista aérea do local.

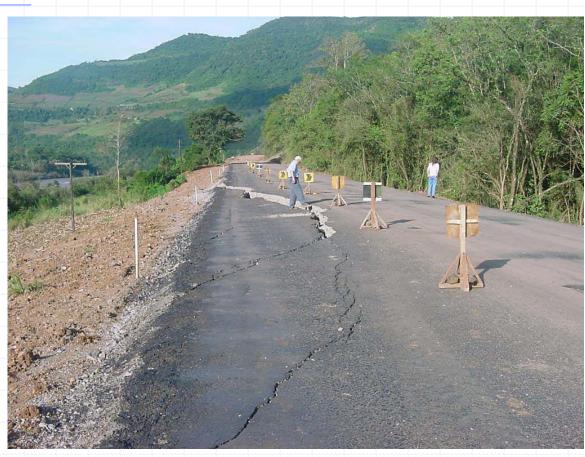
Trincas no pavimento e corpo estradal.

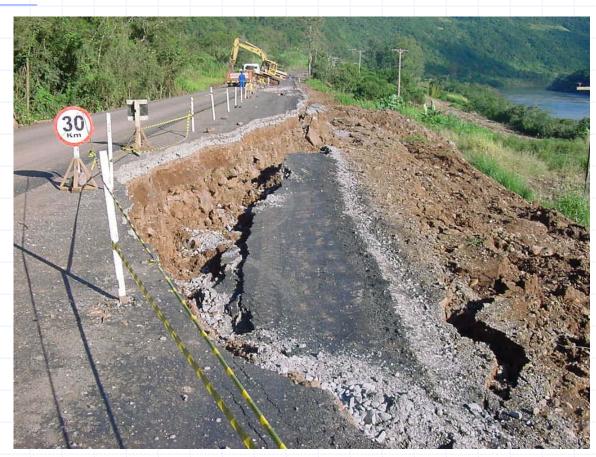
Ruptura do corpo estradal.

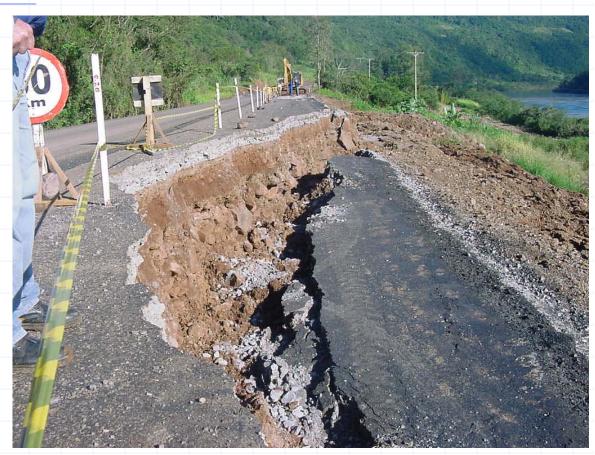
Ruptura do corpo estradal, evolução.

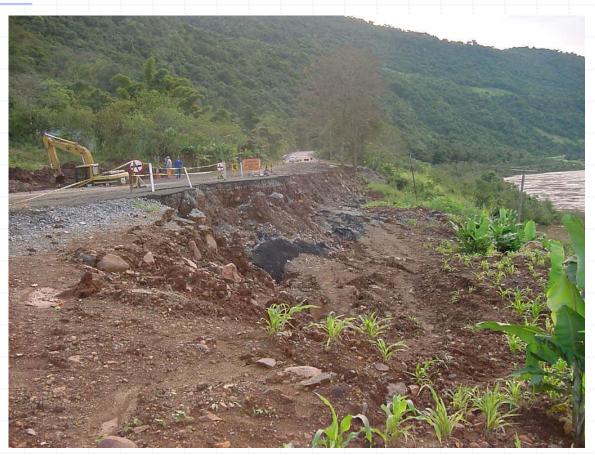
Movimentação do corpo do aterro rompido.

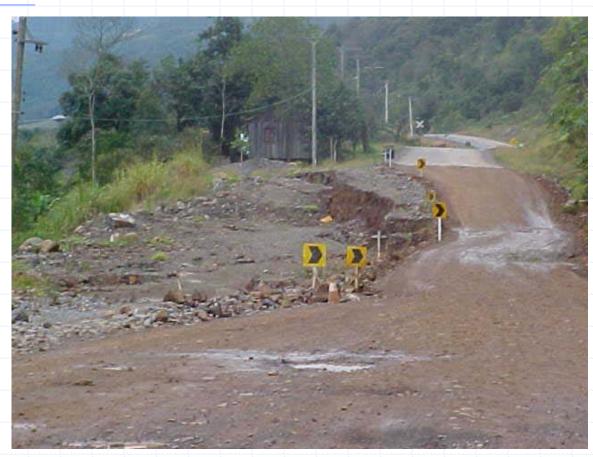
Vista geral

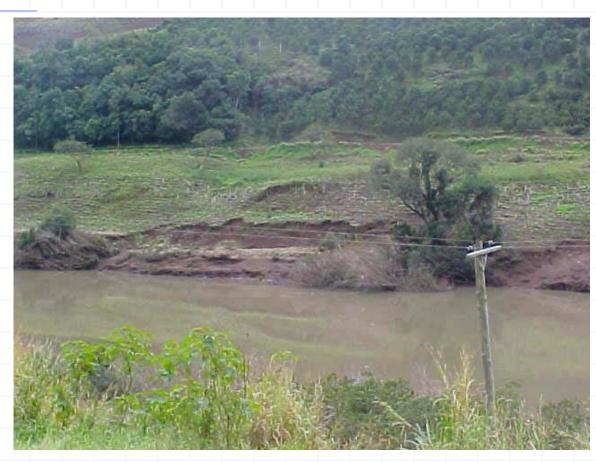
Ruptura do talude na margem oposta do rio.
