DETALHES CONSTRUTIVOS GERAIS

- galeria enterrada da Rua Mauá;
- "cut and cover";
- estacas escavadas no solo;
- parede intermediária de blocos ou de concreto armado;
- estrutura da galeria;
- parede de concreto armado, com cerca de 60 cm de espessura, laje de teto e piso também de concreto armado;
- geomembrana de PVC protegida por dois geotêxteis nãotecidos, um em cada face.

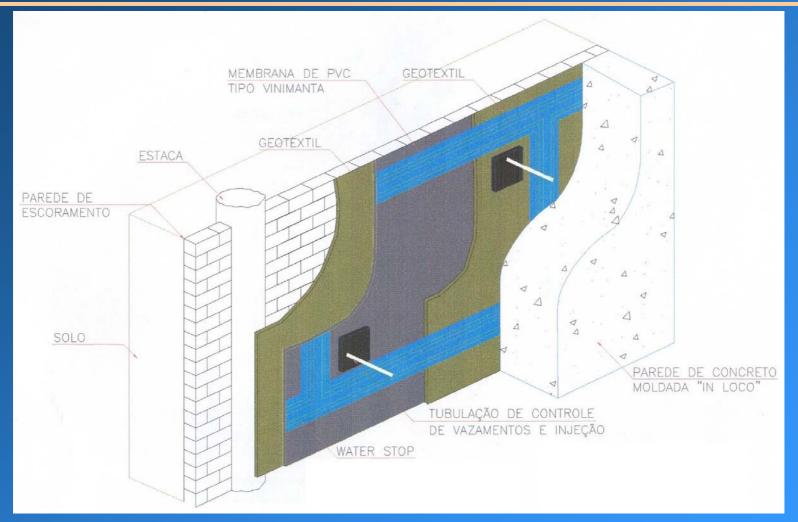
Figura 1 - Sistema de impermeabilização (seção esquemática)

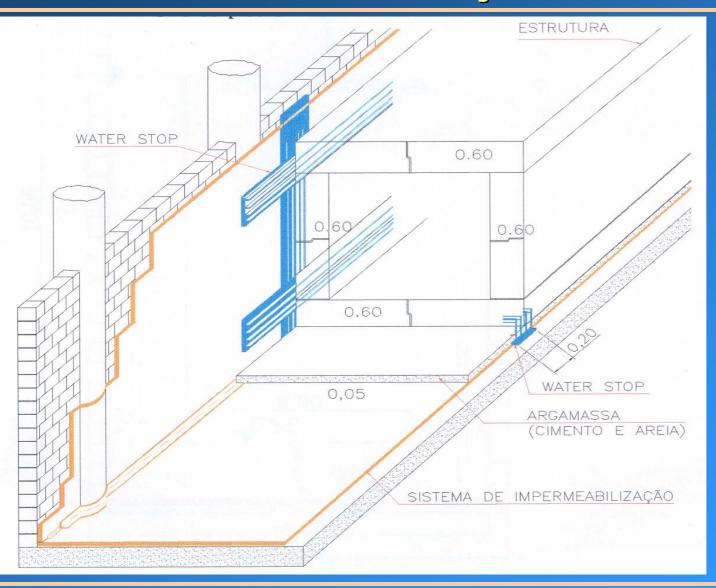
Figura 2 – Locação de juntas (seção esquemática)

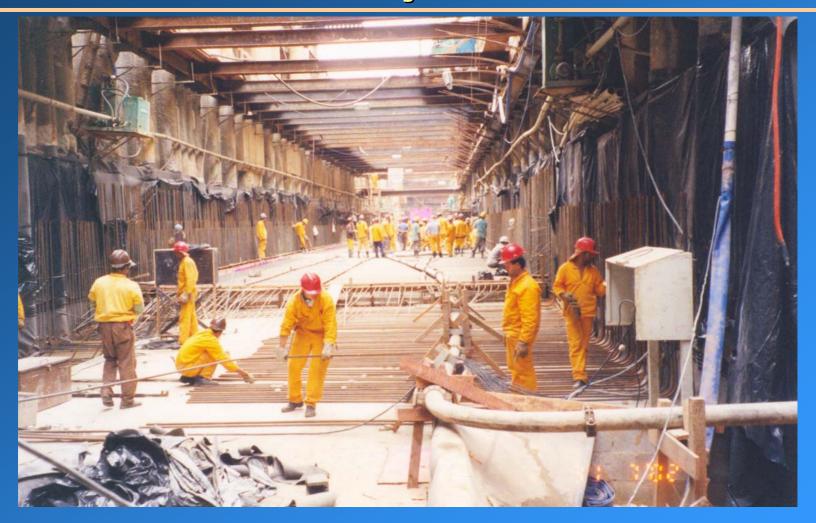
Figura 3 – Vista do túnel com piso concretado sobre Geocomposto e lateral com concretagem parcial.

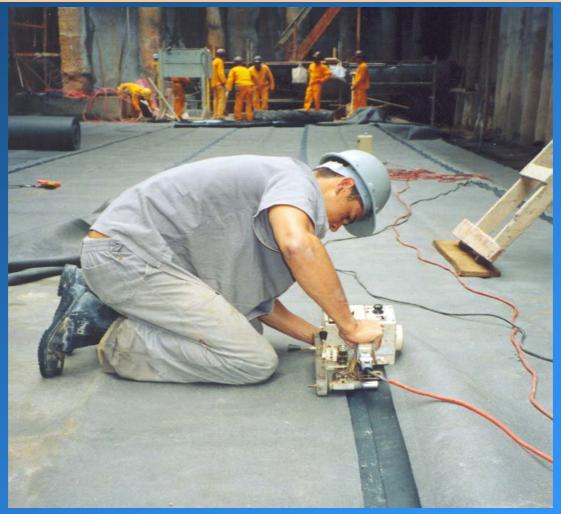
Figura 4 – Soldagem por termofusão no Geocomposto. (Geomembrana de PVC acoplado ao Geotêxtil)

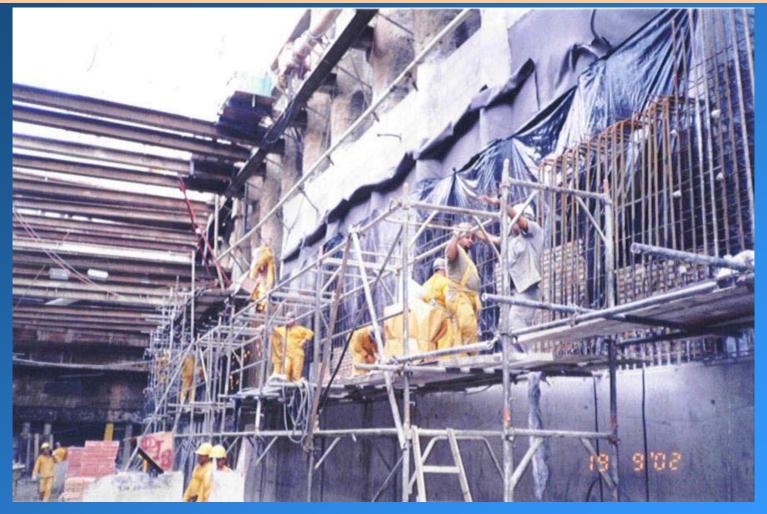
Figura 6 – Vista geral da parede da vala da Rua Mauá, com o geocomposto fixado, e com o filme de polietileno de proteção (Set/2002).

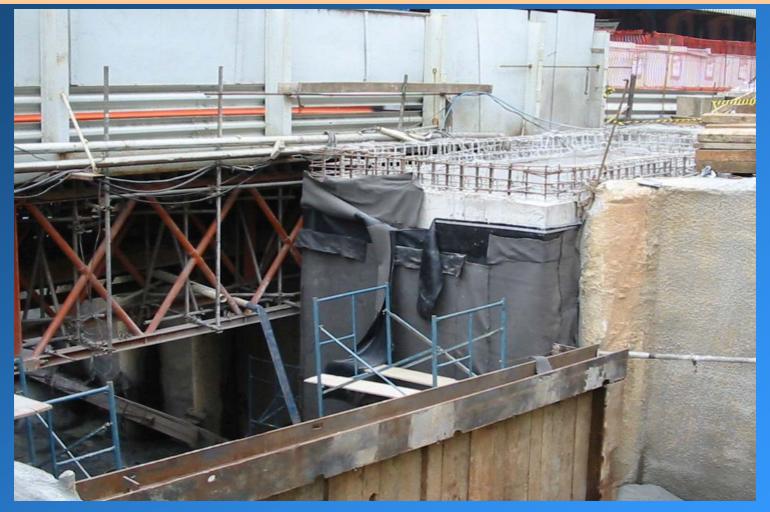
Figura 7 – Vala da Pinacoteca, com a manta colocada, e detalhe de ligação com chapa de alumínio, junto à superfície (Dez/2002).

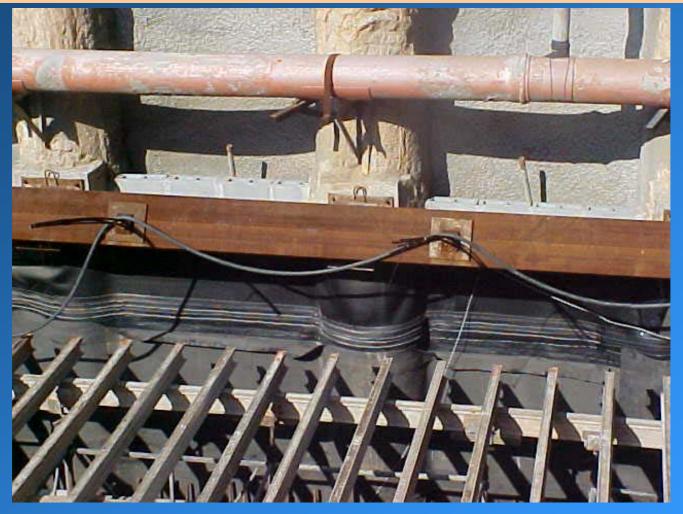
Figura 8 – Detalhe do "water-stop", logo abaixo do nível superior de tirantes (Jul/2003).

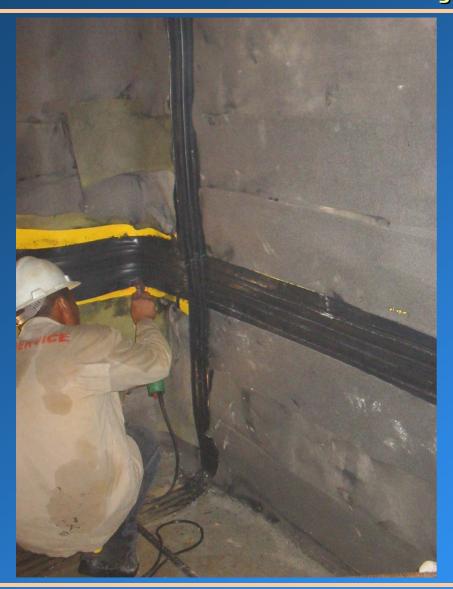
Figura 9 – Detalhe da impermeabilização sendo executada em uma das paredes no saguão da Pinacoteca (Dez/2003).

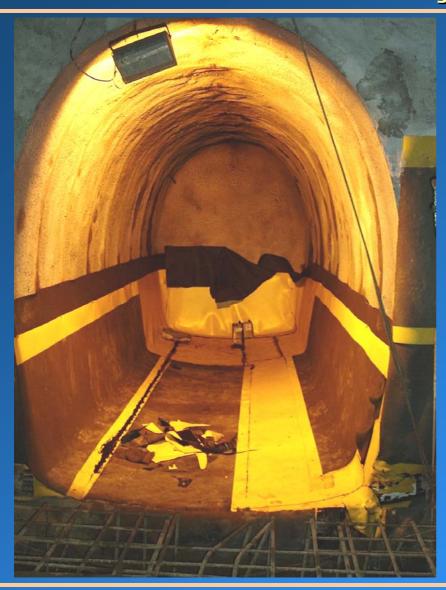
Figura 10 – Vista da impermeabilização sendo realizada (Fev/2004).

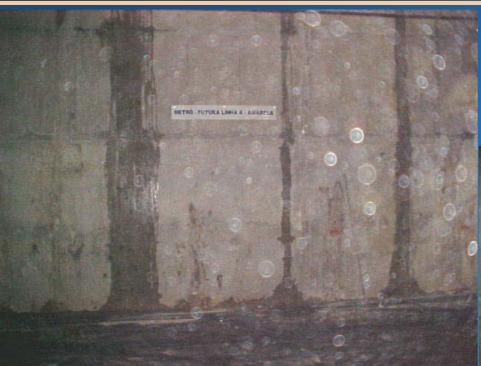
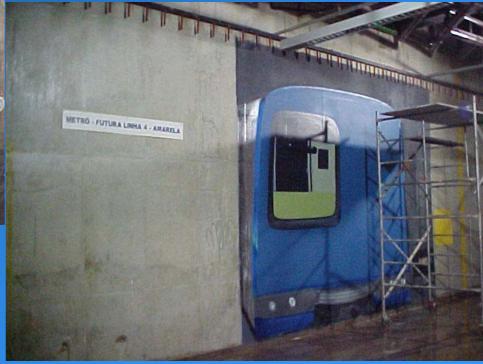
Figura 11 – Comparação entre a situação das infiltrações, antes e depois do tratamento com injeções químicas (Set/2004).
