RECUPERAÇÃO DE COLAPSO E RESTAURAÇÃO DE TÚNEL PERTENCENTE A SISTEMA DE ABASTECIMENTO DE ÁGUA

D. F. M. Melo
I. G. Bastos
R. S. Araújo
H. G. Jarrouge Neto
R. Kochen

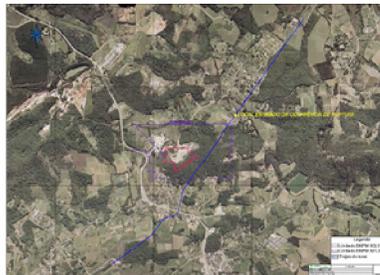
- Note-se que ao lado esquerdo do túnel está localizada uma pedreira que estava inativa durante a construção e começou a ser explorada antes da ocorrência da ruptura.

- Para túneis e trabalhos subterrâneos o efeito das vibrações causadas pelas detonações é equivalente ao dos sismos, mas repetitivo e com efeito cumulativo.

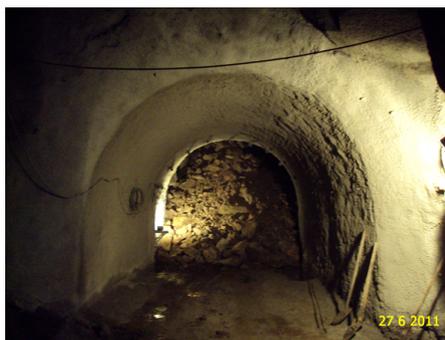
- O local da ruptura corresponde, aproximadamente, ao contato geológico entre o granito e gnaise.
