# Estacas hélice contínua e ômega: aspectos executivos

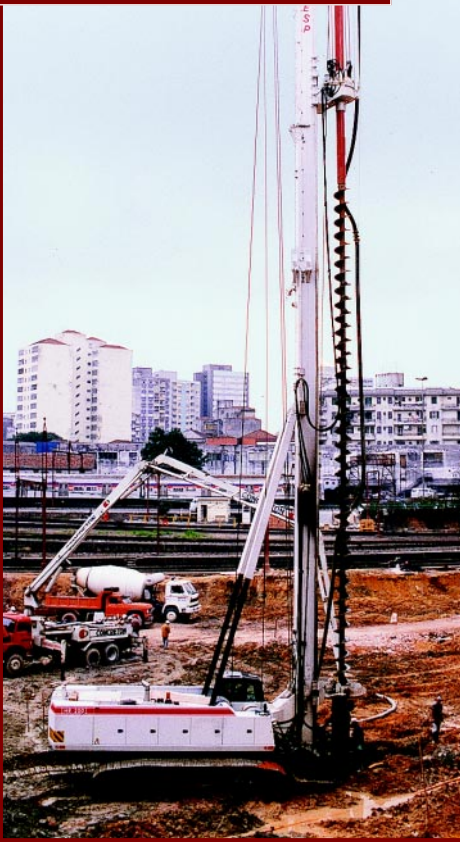
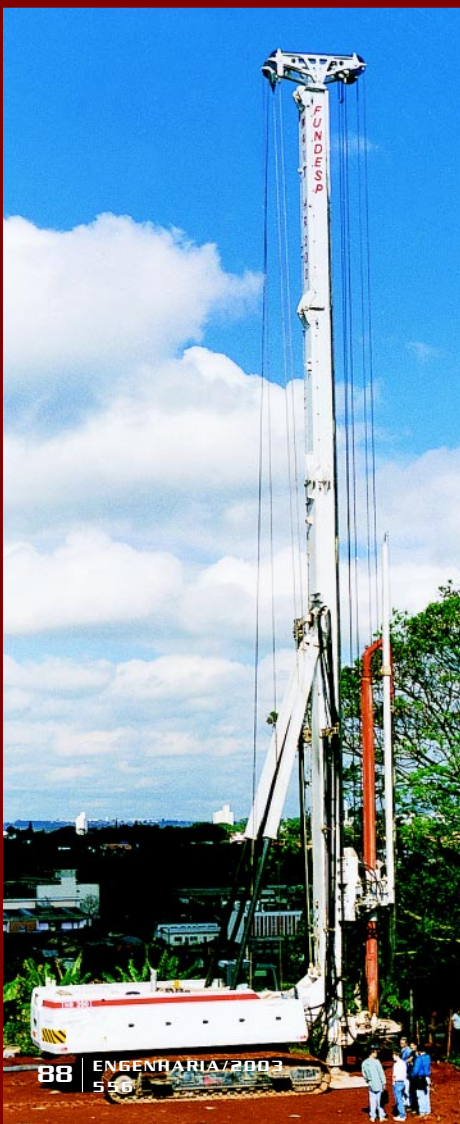
No fim do ano de 1993, o professor Van Impe desenvolveu pesquisas em estacas Atlas, com o intuito de otimizar a taxa de penetrabilidade, a energia utilizada e um melhor controle do deslocamento de solo durante a execução das estacas Atlas. Para atingir seus objetivos, Van Impe alterou o formato da ponta (cabeça) da estaca Atlas (figura 1), criando aberturas de poucos centímetros na flange da hélice Atlas. Partindo dos resultados desta pesquisa e do formato desta estaca Atlas alterado (figura 1), surgiram os princípios tecnológicos e o formato hélice parafuso da ponta da estaca ômega.

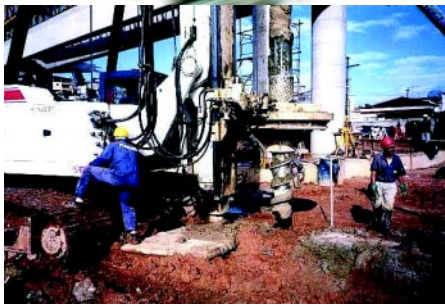
**Hélice ômega preparada para iniciar a perfuração na estação Vila das Belezas**

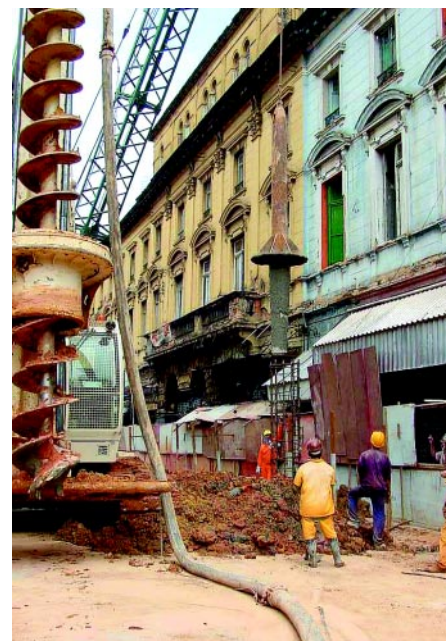
**Pilão utilizado para execução de estacas hélice contínua na estação da Luz, próxima aos prédios da rua Mauá.**

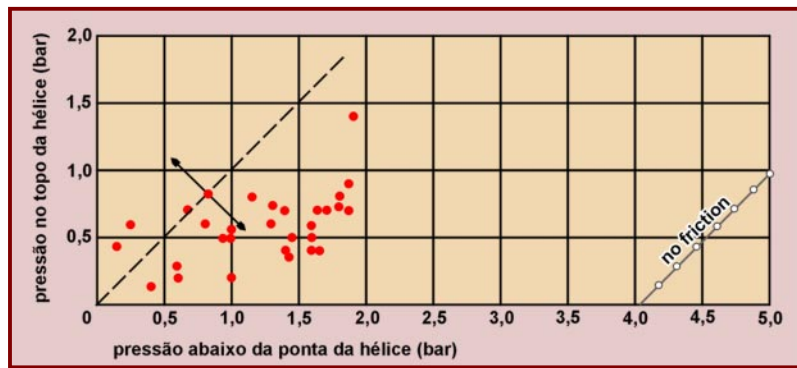
Figura 4 - Pressão medida no topo da hélice em comparação com a pressão abaixo da ponta (Brons & Kool, 1988)

Segundo Brons & Kool (1988), para estacas hélice contínua, há uma frágil correlação entre a pressão medida no topo e a pressão aplicada na ponta da hélice. Estes valores podem apresentar uma grande dispersão, tanto para estacas hélice contínua como para estacas ômega, pois esta dispersão de valores se dará em razão da diferença na

Em muitos casos, a pressão na ponta da perfuratriz não será a soma da pressão aplicada no topo mais a coluna de concreto dentro do tubo de concretagem. Verifica-se isto, através da figura 4, donde constatamos que a maioria dos pontos se situam à direita da reta a 45° que parte da origem, o que representa que a pressão logo abaixo da ponta da hélice contínua, é maior que a pressão aplicada no topo e fornecida pela monitoração. No entanto, está longe de ser a soma da pressão aplicada no topo mais a coluna de concreto, que neste caso está representada pela segunda linha que sai do ponto 4,0 bar para pressão logo abaixo da ponta da estaca e 0 bar de pressão no topo da hélice, e no desenho está indicada pela expressão *no friction*.

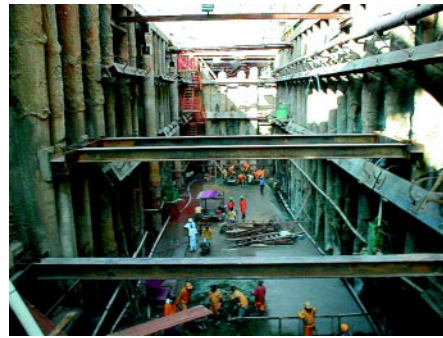
**Vala com estacas hélice contínua e estacas hélice contínua atirantadas já escavada e estorcada na estação da Luz**
