Fundações em radier sobre capitéis e estacas pré-moldadas de concreto

Um caso prático de aplicação no Litoral Norte de São Paulo

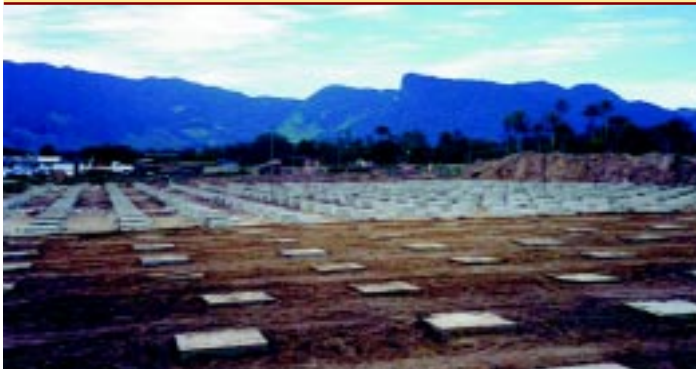
Vista dos capitéis sobre estacas de concreto pré-moldadas, com o reaterro em execução

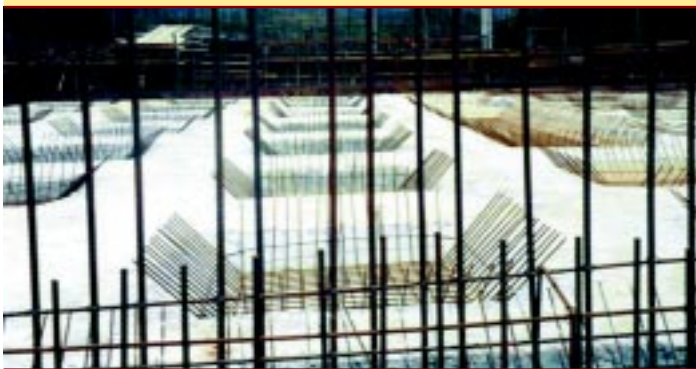
Detalhe da concretagem da laje de fundo, com o concreto magro já colocado, e a armação do engrossamento do radier sobre capitéis

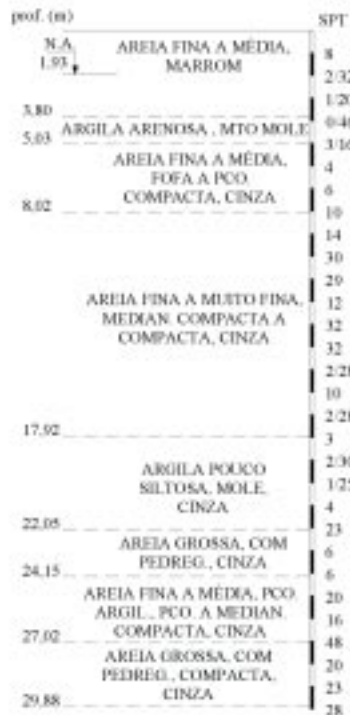
Figura 1 – Perfil geológico-geotécnico típico do local de implantação da obra

A Estação de Tratamento de Esgoto (ETE2 Porto Novo) foi implantada em Caraguatatuba, SP, e apoiada em solo geologicamente jovem e inconsolidado, caracterizado por uma grande camada arenosa com intercalações argilosas (argila orgânica mole). Nos primeiros 5 metros predomina areia fofa e na camada intermediária, de 5 a 15 metros de profundidade, areia medianamente compacta a compacta (10<SPT<20). Sob essa camada intermediária encontrou-se uma camada de argila mole. A figura 1 apresenta o perfil geológico-geotécnico típico do local.

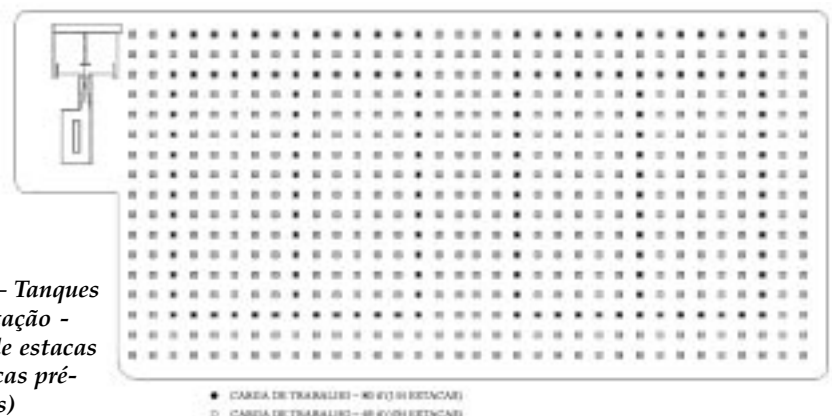
Figura 2 – Tanques de decantação - locação de estacas (578 estacas pré-moldadas)

A figura 2 mostra um exemplo das lajes dos tanques de decantação e as estacas previstas no projeto original, como elementos de fundação profunda. Foram previstas estacas pré-moldadas de concreto, para cravação com bate-estacas convencional, de queda livre. O projeto original previu comprimento de 32 metros para as estacas. Durante a cravação, face à impossibilidade de avançar às estacas na camada intermediária de areia compacta (para o bate-estacas alocado na obra, constituído por um martelo de peso leve para as características das estacas), e estando ocorrendo quebra das mesmas, foi autorizado que elas parassem com cerca de 17 metros de comprimento. Os ensaios dinâmicos

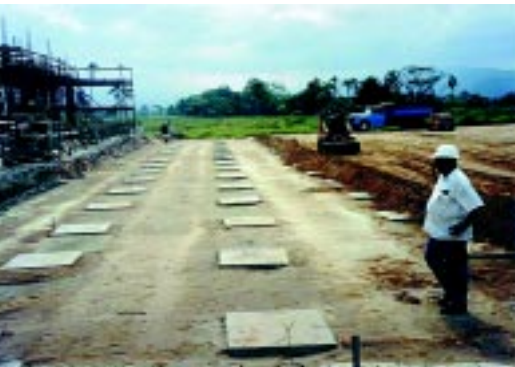
Detalhe do reaterro sobre capitéis, reaterro este que servirá de fundação direta para a laje de fundo dos decantadores
