# EXECUÇÃO DE TÚNEL VIÁRIO SOB RIO, EM ZONA URBANIZADA, EM LIMA, PERÚ

**Resumo:** Apresenta-se aqui alguns dos principais desafios técnicos no desenvolvimento de escavações, contenções e execução de um túnel tipo “cut and cover” sob o rio Rimac, no centro da cidade de Lima-Perú. Trata-se de um túnel viário com 3 vias em cada sentido. Os desafios foram desde a escavação e contenção de taludes a prumo, atirantados ou por meio de contenções em solo grampeado, de 18m de profundidade, em solo pedregulhoso envolto em matriz arenosa, até a execução de um túnel, com estrutura moldada in loco e pré moldada, no leito seco de um rio, desviado para um canal provisório, por meio de diques especiais de contenção. As vazões descritas podem chegar a 200m<sup>3</sup>/s de água.

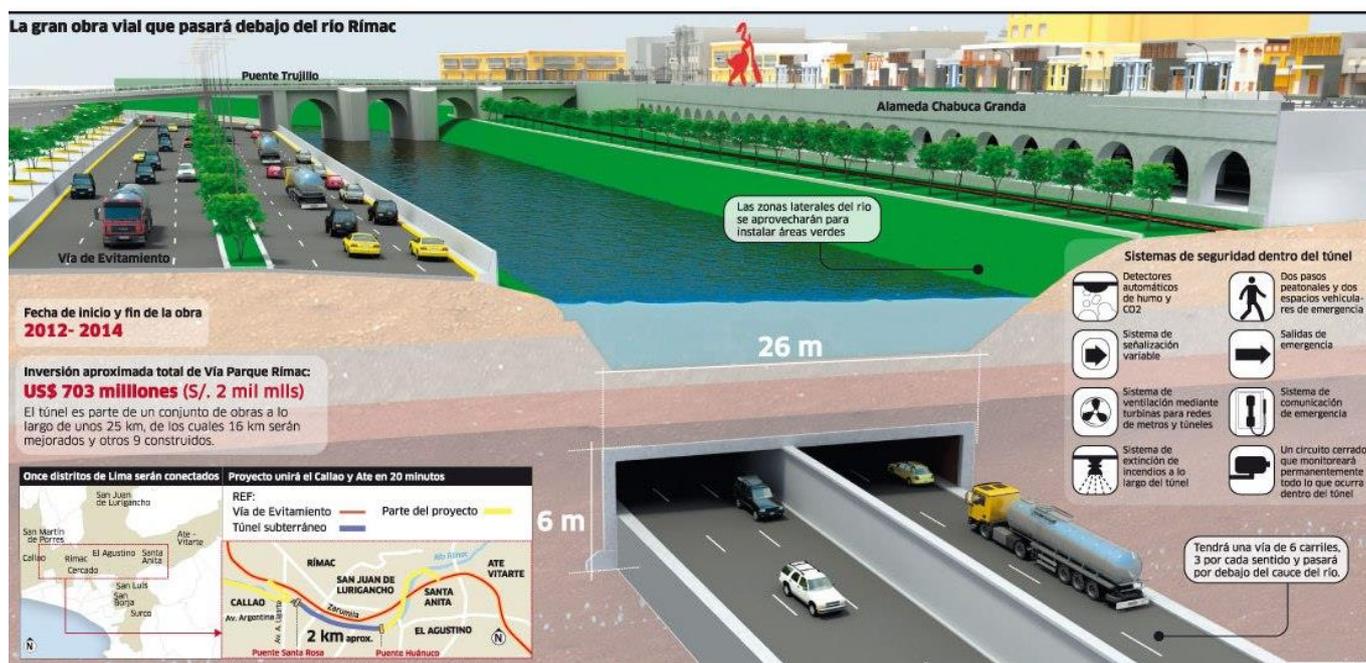
Figura 1: Ilustração do projeto do túnel sob o rio Rimac.

Entre as obras deste complexo rodoviário, a principal delas foi a execução de um túnel com cerca de 1.600m de extensão, avançando em grande extensão sob o rio Rimac. (Figura 1)

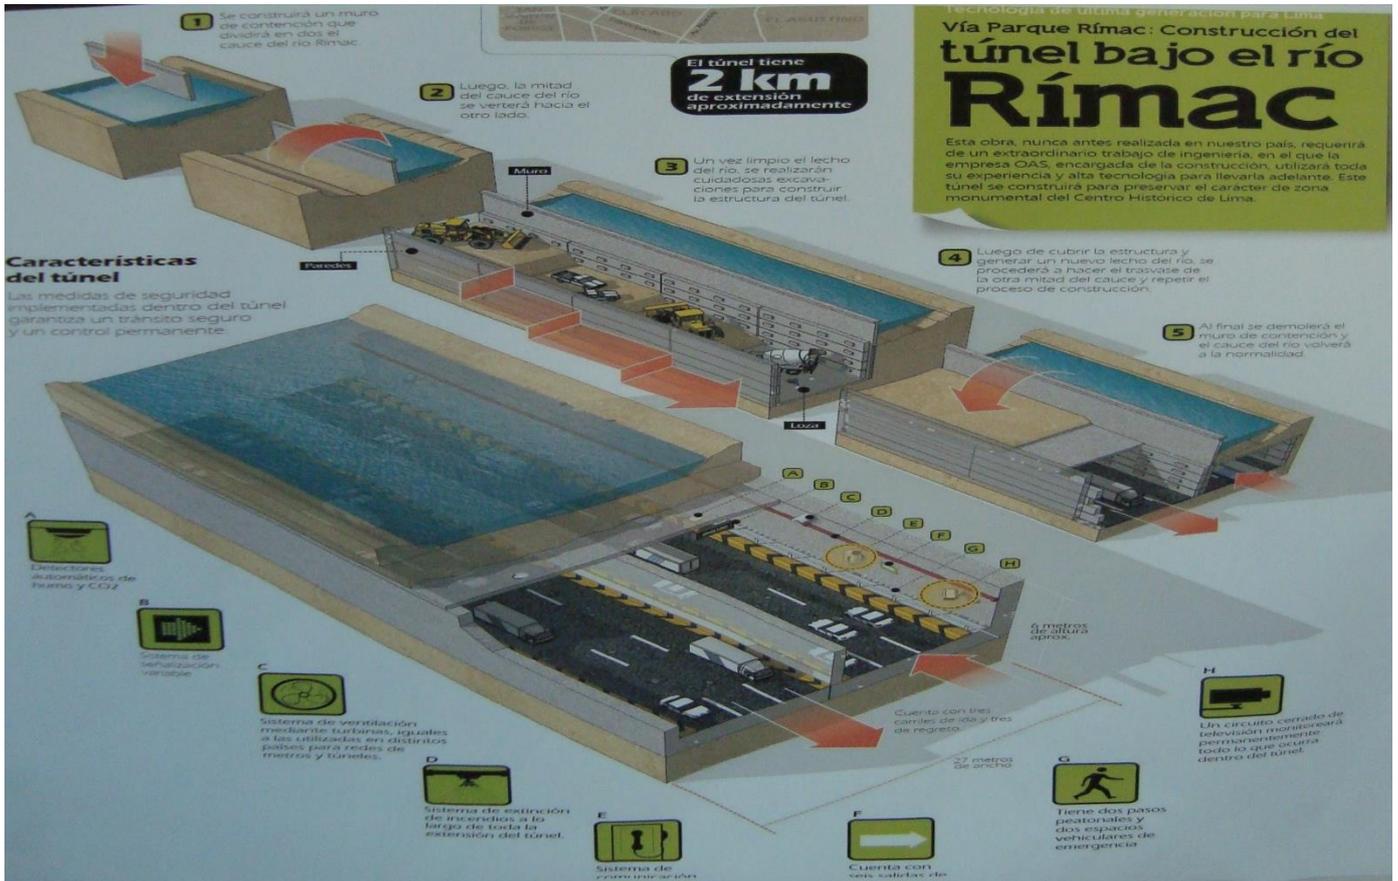
Figura 2: Modelo compartimentado com as etapas de avanço da obra, Execução do canal de desvio do rio, escavação do leito do rio e contenção dos taludes, execução do túnel tipo “Cut And Cover”, lançamento de solo compactado controlado sobre o túnel executado e recondução do rio ao seu leito.

A seguir, são apresentadas as premissas e desafios mais relevantes para a execução da obra. A figura 2 ilustra as principais etapas construtivas do empreendimento, que serão melhor descritas adiante.

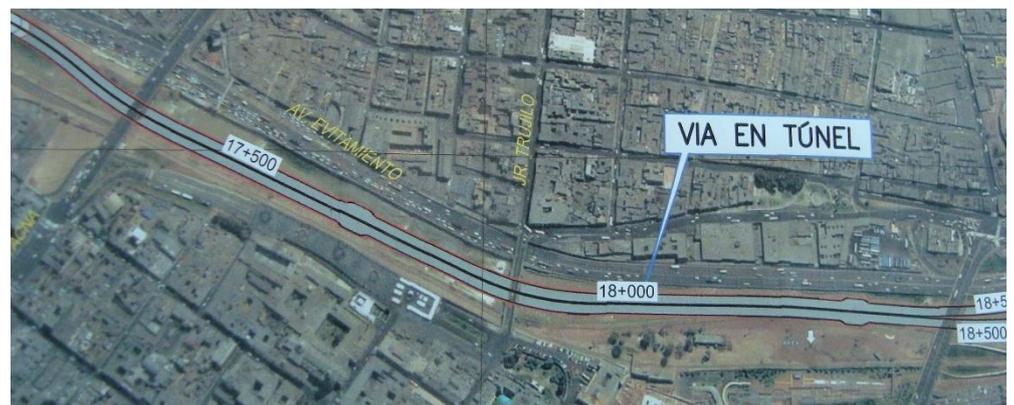
Figura 3: Implantação de trecho do túnel no leito do rio Rimac, junto a via local.

Por meio de estudos de tráfego, e levando em conta as limitações físicas locais, foi definida a necessidade de execução de um trecho de vias em túnel, com 3 vias carroçáveis em cada sentido de fluxo do túnel, na projeção inferior do rio Rimac. (Figura 3)

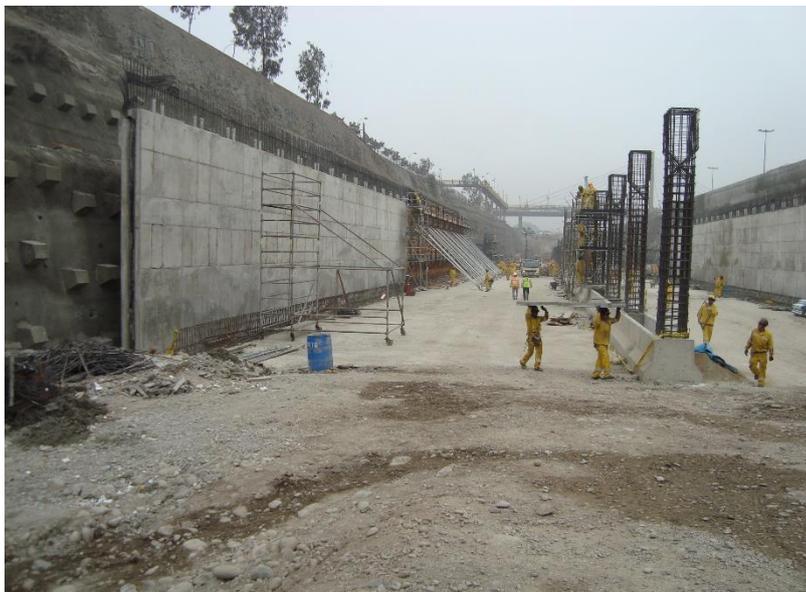
Figura 4: Módulo típico do túnel em execução, observando laje e paredes em concreto armado moldado In Loco, para reduzir juntas e evitar risco hidráulico de perda de finos e potencial solapamento.

Outro aspecto hidráulico bastante estudado foi em função da “socavación” ou erosão nas fundações do túnel. Foi analisada a possibilidade de redes de fluxo inferiores ao túnel pudessem “aflorar” ao longo das juntas das fundações ou extremidades dos módulos do túnel, podendo gerar perda de finos do solo e potenciais solapamentos/recalques locais. Quanto ao risco de flutuação do túnel, a análise foi criteriosa, em função de sua metodologia construtiva, definindo-se então, lajes e paredes de concreto armado, com estruturas moldadas In Loco, e vigas pré moldadas, além da impermeabilização completa. (Figura 4)

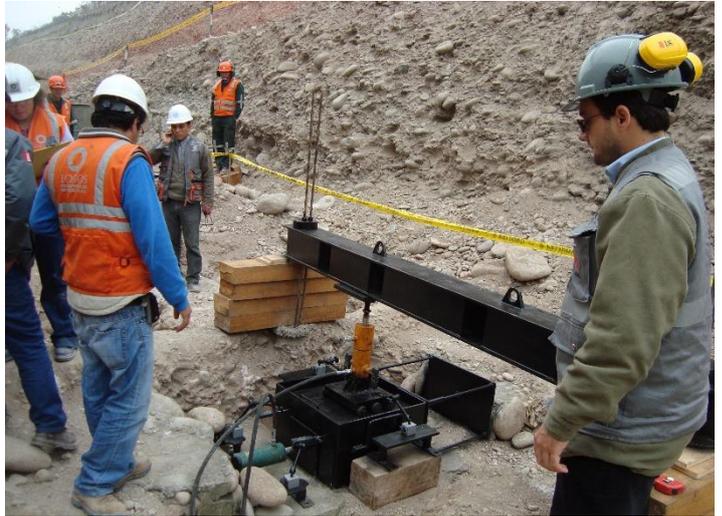
Instalou-se viga metálica, perfil I, de reação, ancorada em dois tirantes verticais, para reagir contra um macaco na parte superior da caixa, para simular o efeito de carregamento vertical confinante. Aplicou-se por meio de macaco hidráulico, carregamento horizontal com incremento progressivo de carga, mantendo-se o carregamento vertical constante. As leituras de deslocamento eram feitas por micrometros instalados junto a caixa metálica, de modo a verificar o deslocamento/cisalhamento da

caixa e consequentemente da amostra em função do incremento de carga. Foram realizados três ensaios para três amostras em locais diferentes da obra (Figura 5). As cargas verticais foram alteradas em cada um dos três ensaios, em 0,5, 1,0 e 1,5 kgf/cm<sup>2</sup>. As leituras dos macacos hidráulicos horizontais eram transferidas para um sistema de aquisição de dados por meio de corda vibrante, de modo a se determinar as curvas tensão x deformação para cada ensaio. A carga foi incrementada até a ruptura do solo por cisalhamento, verificada pelo decréscimo de carga necessário para efetuar um deslocamento estipulado em relação a dados anteriores.

Figura 5: Execução do ensaio de cisalhamento In Situ.

Para cada amostra, foram também realizados ensaios de densidade in situ e análise granulométrica. Uma das observações técnicas possíveis para o solo desta região de Lima e sua configuração homogeneamente heterogênea, pois os resultados de ensaios analisados em campo apresentaram coesão entre 16,2 a 60,3 KN/m<sup>2</sup> e ângulo de atrito interno entre 39,4° e 35,0°. Por conta desta heterogeneidade e grau de risco do empreendimento, os valores adotados para o projeto de estabilização de taludes e fundações foram, respectivamente para areias e pedregulhos soltos e conglomerado arenoso denso: peso unitário: 20 KN/m<sup>3</sup> e 21,5 KN/m<sup>3</sup>, coesão: 1,73 KN/m<sup>2</sup> e 8,69 KN/m<sup>2</sup>, ângulo de atrito interno: 28,69° e 32,17°, módulo de Young: 80 MPa e 200 MPa.

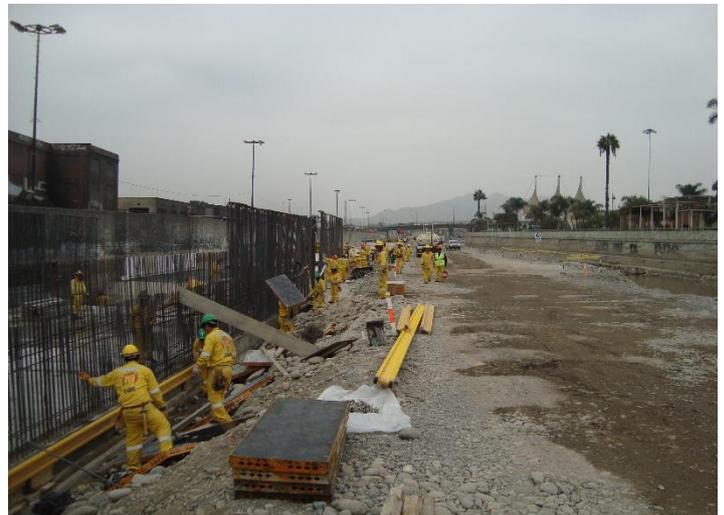
Figura 6: Execução do canal provisório, em concreto armado moldado In Loco.

O canal provisório contou com trechos executados em estruturas pré moldadas e moldadas in loco, mais eficientes (Figura 6), de modo a minimizar este tipo de risco.

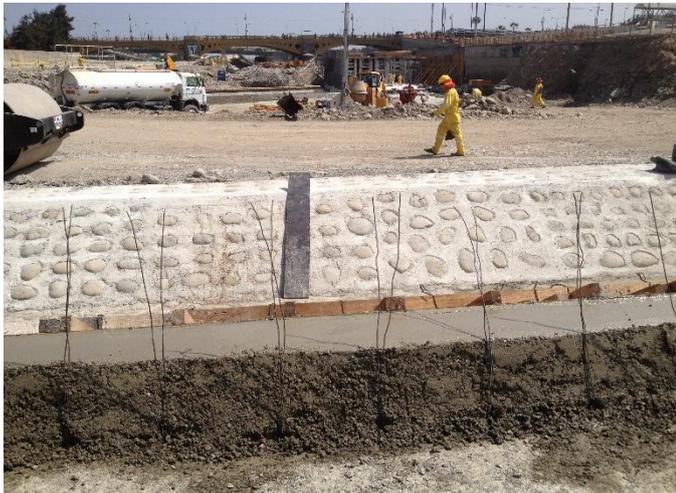
Figura 7: Avanço da execução do dique.

Após a execução do canal, foi realizado o desvio da água. O desvio foi realizado por meio de dois diques e vertedores, dimensionados pela Geocompany, de modo a desviar a totalidade da água em épocas de seca. Estes foram executados com concreto massa tipo CCR e pedra argamassada nas faces, com o concreto ciclópico. (Figuras 7 a 9)

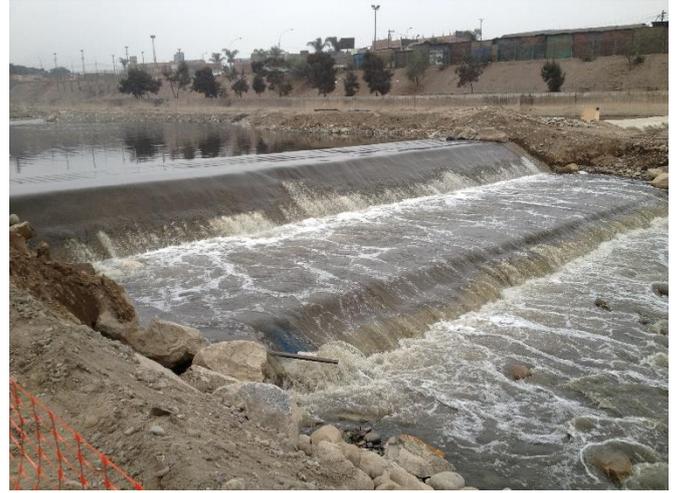
Figura 8: Operação do dique da foto anterior.

A característica destes diques era a de permitir a passagem da água em épocas de chuva de verão, de maior volume, permitindo que as águas avançassem sobre o curso d'água natural do rio, sem maiores riscos. As estruturas em construção foram dimensionadas para estas etapas de cheias, onde as obras naqueles locais seriam momentaneamente paralisadas, e retomadas após o período de chuvas de verão.

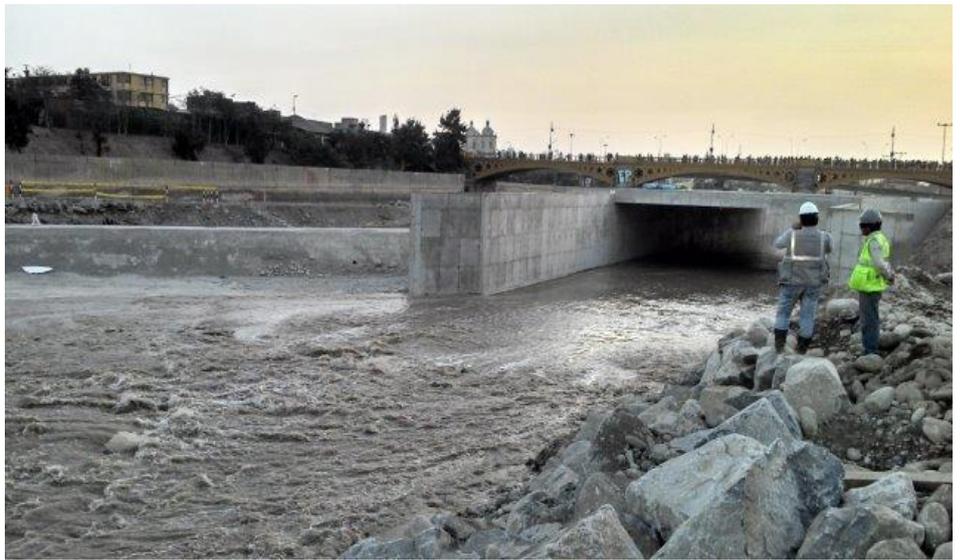
Figura 9: Operação do segundo dique, desviando a água do rio para o canal provisório. Este dique viabiliza verter o excedente de água do rio na época de cheia para seu leito natural, evitando o alagamento das vias lindeiras.

Outra função destes diques e vertedores era a de reter a maior parte de blocos de rocha que desciam pelo rio. Deveriam também ser promovidas limpezas regulares para a manutenção dos diques de retenção. Esta ação era necessária para minimizar os trabalhos de limpeza da obra após a "baixada" das águas, no processo de retomada das obras.

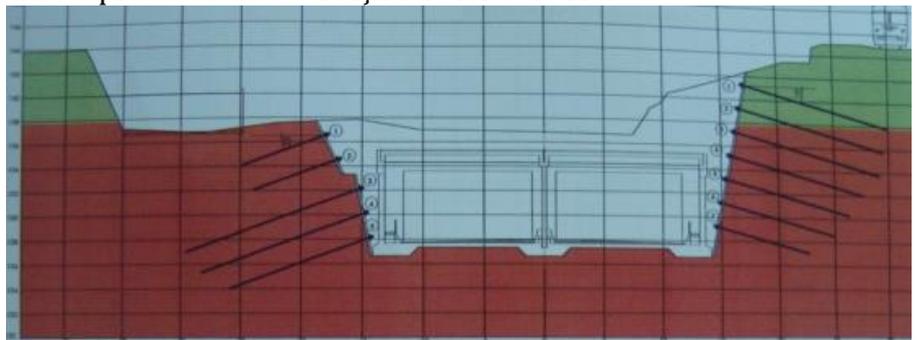
Figura 10: Perfil típico de projeto, apresentando a variação de características geológicas do solo em profundidade, e o esquema estrutural de contenção ao longo da escavação do leito do rio, adotando solo grampeado ou cortina atirantada. Ao final ilustra-se a implantação do túnel.

A contenção dos taludes escavados (ilustração na Figura 10) foi pelos métodos tipo solo grampeado ou cortina atirantada, em função da geologia local e sobrecarga. Era função também da capacidade de deformação da região, pois haviam edificações e vias de alto tráfego ao longo dos 1.600m de obra, pelos dois lados do rio.

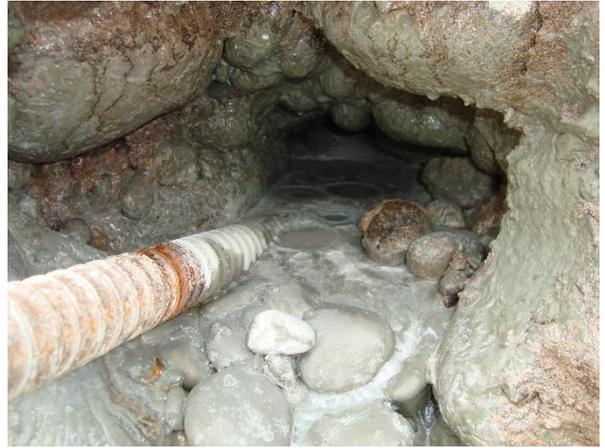
Figura 11: Dificuldade na execução das perfurações para os chumbadores. Erosão e desvio da haste.

O ATO verificou o risco de recalque potencial elevado, principalmente nas regiões sob o canal de desvio, gerado pelo elevado índice de erosão local realizados neste processo (Figura 11). Foi definido então o uso de hastes autoperfurantes, com uso de calda de cimento, ante água, como fluido de perfuração, minimizando este problema. Havia também dificuldade para a perfuração uma vez que os blocos de rocha locais, arredondados, eram facilmente rearranjados ao longo do processo de perfuração, onde a retirada parcial das hastes faz parte do processo de limpeza do furo, ao longo de sua perfuração.

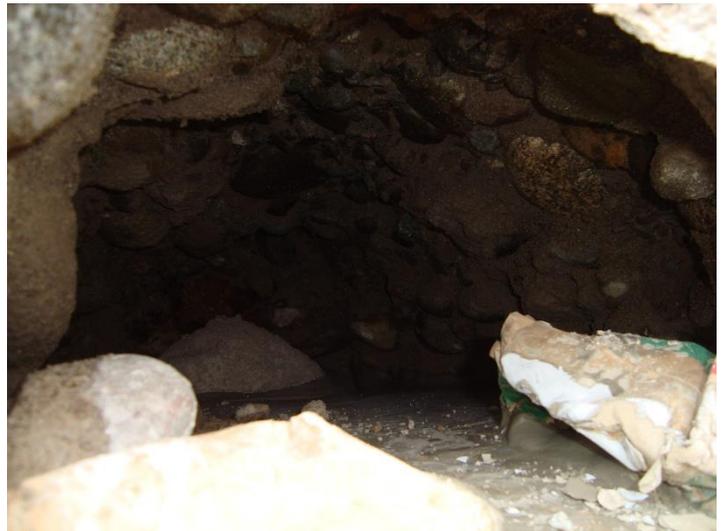
Figura 12: Nível de degradação do maciço inicialmente observado durante a execução dos chumbadores, com risco de recalques do terreno.

Por estes blocos de rocha se rearranjarem, era impossível com o torque dos equipamentos locais, efetuar as manobras necessárias para a execução dos furos, perdendo-se desta forma, algumas hastes de perfuração sem atingir o comprimento de projeto. (Figura 12)

O ATO definiu então o uso de ferramentas de corte ou “elementos” de corte com capacidade para cortar os blocos de rocha tanto na perfuração quanto na retirada das hastes. Desta forma foi possível a conclusão dos serviços sem maior dificuldade.

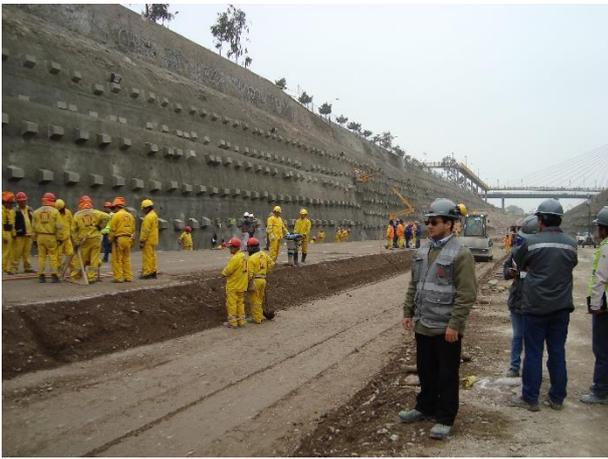
Figura 13: Compactação controlada de base do túnel.

Para a execução do túnel, foram dimensionadas estruturas capazes de suportar todos os esforços de empuxo de solo saturado e sobrecargas de solo e água. Foram dimensionadas também para suportar os esforços de terremotos, comuns nesta região. Foram ainda verificadas em função da flutuação, por conta da subpressão local. Em função dos valores de permeabilidade do maciço local e dos dados de nível d'água observados nas sondagens, em conjunto com a sobrecarga local determinada em projeto, não foram necessárias obras de ancoragem dos módulos ou estruturas de alívio inferiores para combater potencial subpressão local. Inicialmente, para a sub base de regularização, executou-se aterro, com granulometria pré determinada, compactado e controlado. (Figuras 13 e 14)

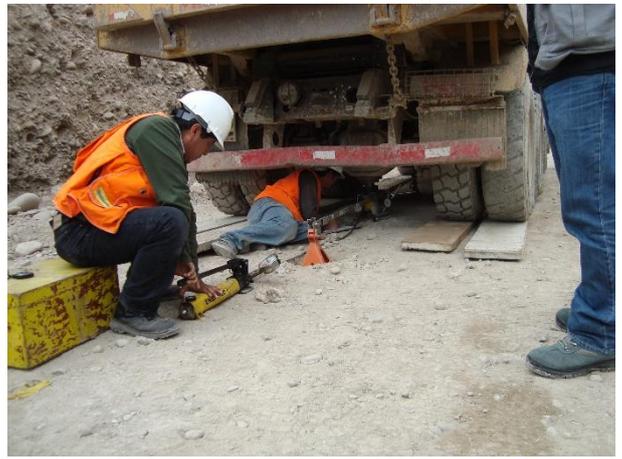
Figura 14: Ensaio de capacidade de carga do aterro.

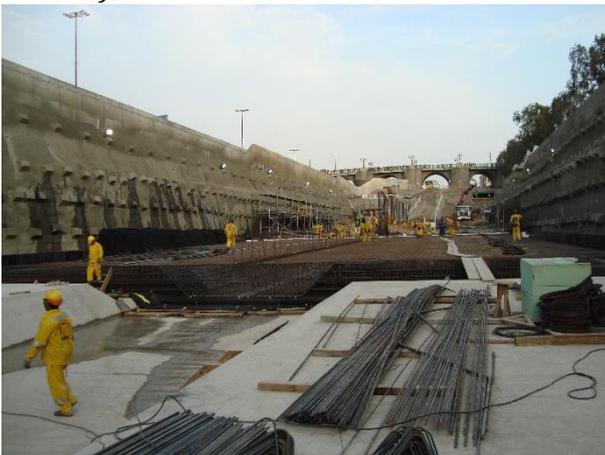
Figura 15: Execução do concreto armado da laje de fundo, moldados In Loco.

Após isto, era executada base de concreto moldado in loco, com geometria adequada para a posterior instalação dos módulos do túnel (Figura 15).

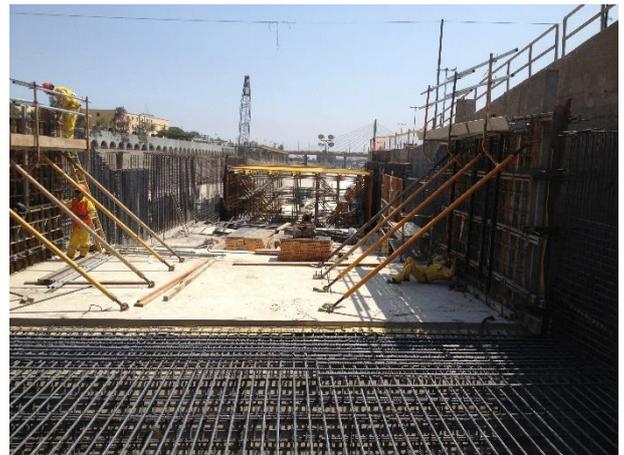
Figura 16: Execução das juntas periféricas.

Em etapa posterior, o túnel era executado em módulos, com comprimento variável, em função das demais etapas de obra de escavação, supracitadas. Estes módulos eram executados de modo típico (com pequenas variações). Inicialmente era executada camada de manta de impermeabilização entre o concreto da base regularizada e o concreto do piso do túnel. Eram previstas também juntas tipo Jeene nas ligações entre estruturas e módulos consecutivos, para impermeabilização, evitando o influxo de água para o interior do túnel. A concretagem das estruturas armadas de fechamento do túnel foi projetada para ser moldada in loco, para minimizar riscos de influxo de água ao interior do túnel (Figuras 16 a 17).

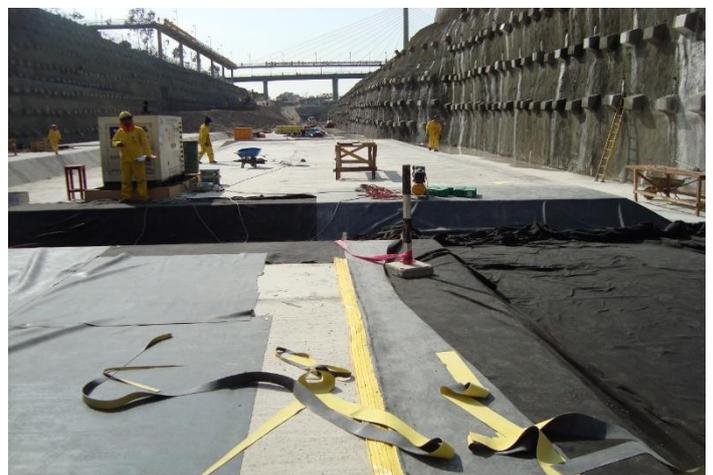
Figura 17: Execução do sistema de impermeabilização.

A estrutura de vigas superiores eram pré moldadas, para imprimir maior velocidade à obra, e finalizadas com laje de concreto moldado superior, para minimizar riscos de influxo de água ao túnel. Estas deveriam ser solidarizadas as paredes externas e com sistema de impermeabilização. A impermeabilização do túnel prevista cobria todos os potenciais trechos com risco de influxo de água. Posteriormente a execução do túnel pelo método “cut and cover”, as laterais dos módulos eram ligadas as contenções em solo grampeado ou cortina atirantada por meio de solo compactado e controlado, com controle de permeabilidade.

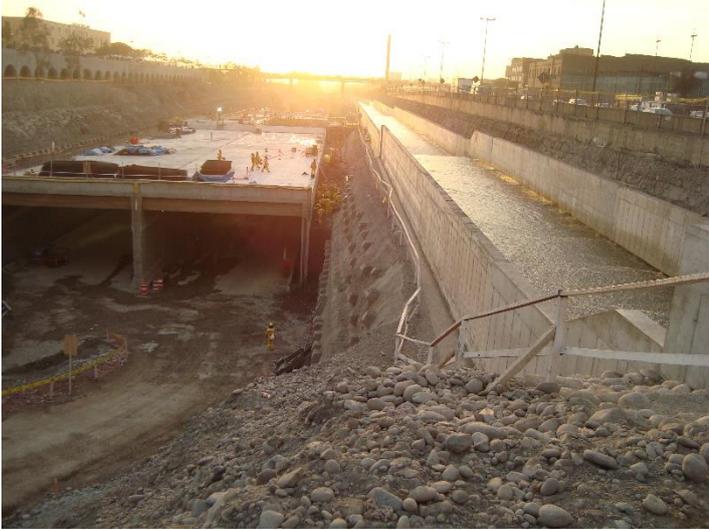
Figura 18: Evolução do módulo do túnel e canal.

A figura 18 apresenta a etapa final de execução do módulo típico, em avanço, com as contenções locais do talude e o canal provisório em carga. A figura 19 apresenta o interior do túnel já após sua cobertura, ainda em fase de obras.

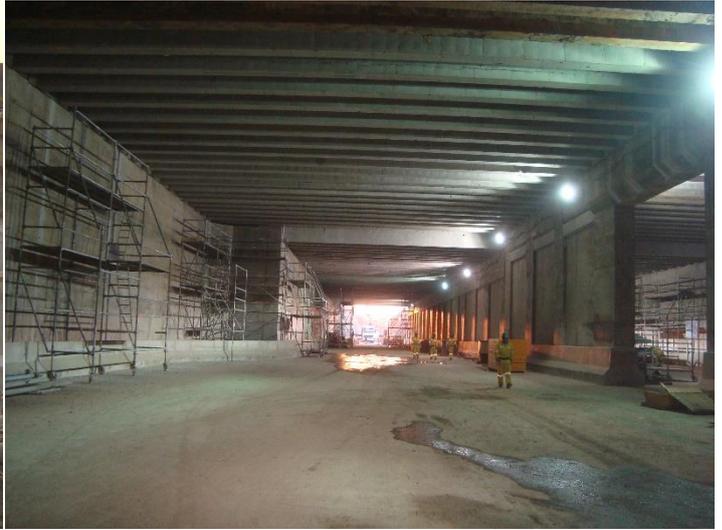
Figura 19: Interior do túnel, em obras.

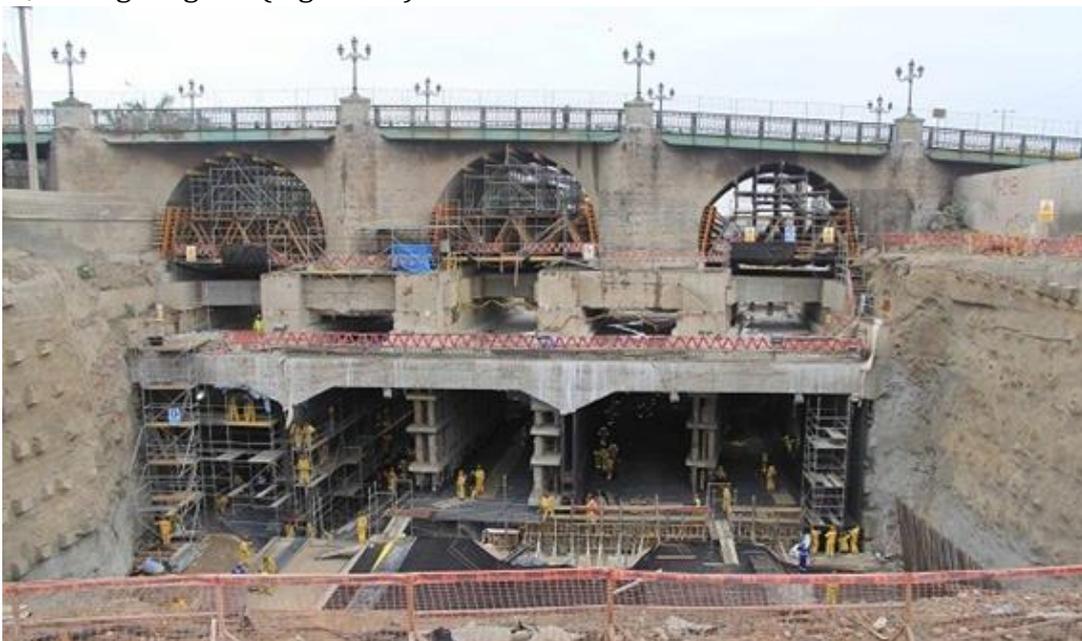
Figura 20 - Execução do túnel sob ponte histórica de pedra

Para a transposição do túnel sob a ponte mais antiga, histórica, conhecida como Ponte de Pedra, foi necessário também melhorar a capacidade de suporte dos pilares com auxílio de tirantes tensionados e estrutura de bloco de transferência de cargas, de modo a evitar a ocorrência de esforços assimétricos nestes pilares, em algum grau. (Figura 20).

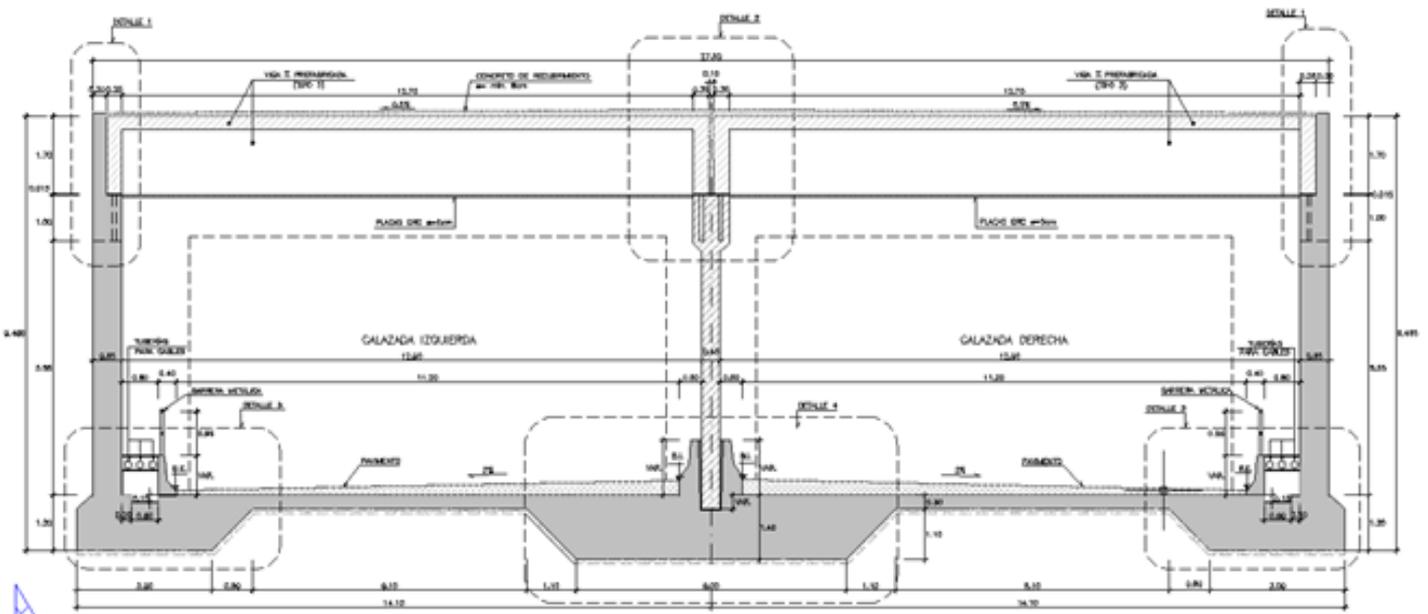
Figura 21 - Seção transversal típica Módulo 31.

- Concreto pré-fabricado para vigas de 13,70 m de comprimento, 2,39 m de largura e 1,70 m de profundidade. Estas vigas são colocadas sobre os apoios e são cobertas com uma laje de 8 cm de espessura mínima de concreto, com caimento transversal de 0,5% para as extremidades. Previu-se também um concreto lateral para proteger as margens, ao longo do curso do rio, com uma largura de 2,50 m.

- Paredes laterais de concreto armado moldadas in situ, com uma espessura constante de 0,65 m, com apoio específico em suas extremidades superiores, para o apoio das vigas e laje superior, com 1 m de altura média e 0,65 m de largura. Para o apoio vertical das vigas, a espessura da parede foi de 0,30 m.

- Parede Central de concreto armado pré-moldado com espessura variando de 0,80m na base a 0,40 m no topo, para apoio das vigas.

- O piso é composto por concreto armado moldado in situ, com espessura variável de 1,20 m abaixo das paredes laterais, 1,40 m abaixo da parede central e 0,30 m nas seções intermediárias. A largura total do piso é 28,20 m. A largura da laje sob as paredes laterais foi de 3,0 m e abaixo da parede central foi de 6 m. (Figura 21).

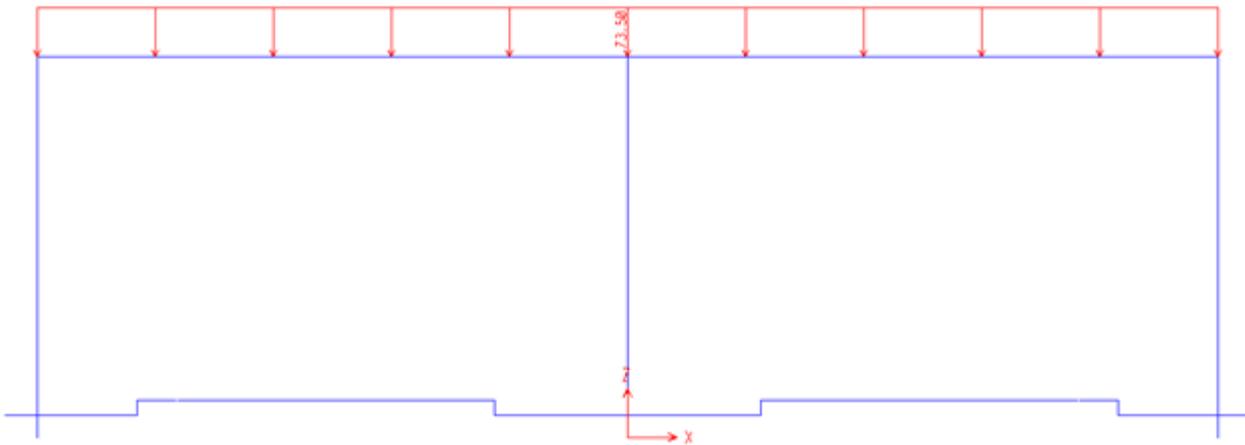
Figura 22 - Peso vertical de terra com densidade saturada (KN/m).

A seguir apresentam-se exemplos de alguns dos diagramas utilizados para os cálculos. O dimensionamento foi desenvolvido em software específico, SAP2000. (Figura

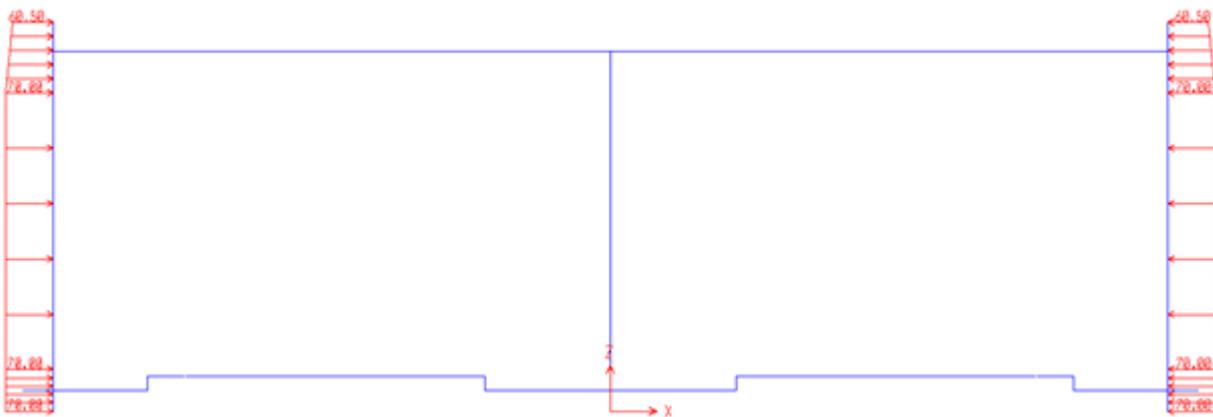
Figura 23 - Empuxo horizontal de água nas paredes laterais do túnel.

Considerou-se uma profundidade de água de 2,75 m, acima dos 4,50 m solo disposto por cima das vigas. Além disso, foi incluído no modelo de cálculo, por conta dos períodos de cheia, uma pressão hidrostática da água de  $70 \text{ kN} / \text{m}^2$ .

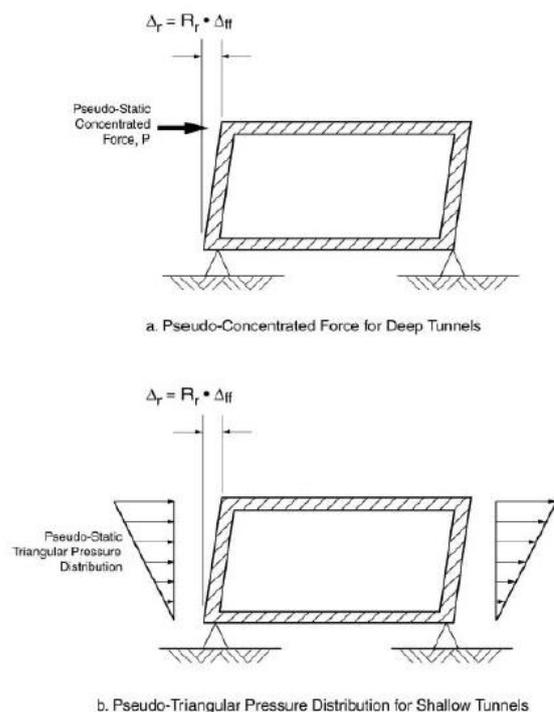
Figure 13.5.1.3-3—Simplified Racking Frame Analysis of a Rectangular Tunnel (MCEER-06-SP11, Modified from Wang (1993))

Figura 24 - Modelo de cálculo imposto ao túnel para verificação de estabilidade face o risco de terremoto local.

Em estrutura tipo "cut and cover" como este projeto do túnel, o principal problema é a distorção (pelos esforços impostos), como mostrado na figura em anexo na página seguinte.

Para a modelagem da distorção potencial sísmica do módulo, considerou-se dois cenários diferentes. O primeiro foi a de concentrar toda a carga no nó superior, e o segundo, de introdução de uma carga triangular. Os esforços a serem introduzidos no modelo para obter a análise sísmica adequada são os seguintes: (Figura 24)
