Monitoramento Para Antecipação de Instabilidade de Talude

PALAVRAS-CHAVE: Sensores kantaro, tiltímetros, monitoramento de taludes.

Neste artigo será apresentado o sistema de monitoramento com tiltímetros tipo Kantaro e o resultado de um monitoramento piloto executado em área localizada na região metropolitana de São Paulo.

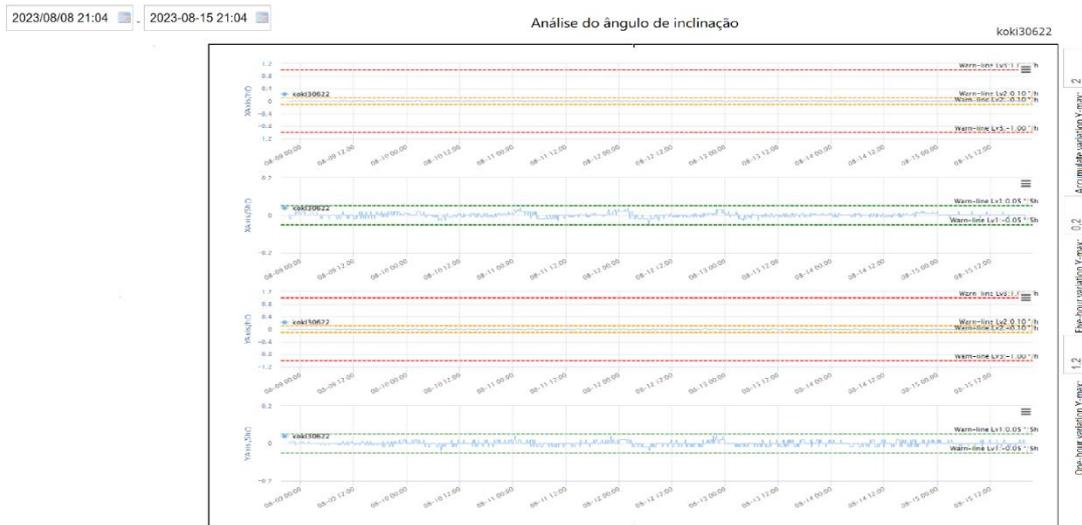
O site de monitoramento permite que o usuário selecione livremente o tipo e a duração dos dados, que podem ser visualizados graficamente. Na figura 6 está exemplificado o resultado das medições de rotação nas direções X e Y.

Figura 6. Medições de rotação em direções ortogonais

Na figura anterior, é possível observar os limites de controle que são definidos para as seguintes variáveis “variação da inclinação por hora” e “volume de chuva durante 1 hora”. De acordo com a localidade são configurados os limites para emissão de alarme, no talude monitorado, por exemplo, os limites estão apresentados na tabela 1.

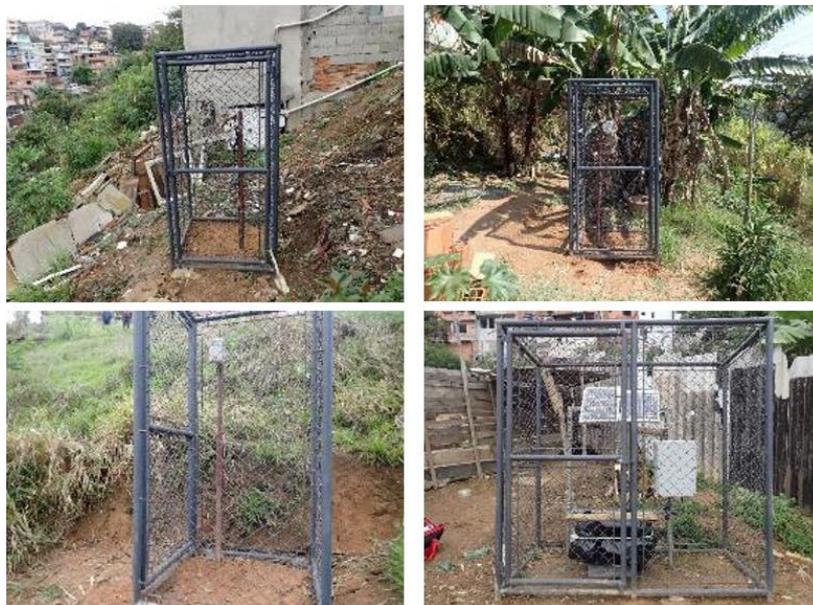
Na figura 7, está apresentado os sensores de monitoramento instalados na área, sendo 3 sensores simples e 1 estação completa com pluviômetro. A área apresenta elevada declividade com a presença de construções no topo e no pé do talude. Se trata de área periférica, sendo necessária a instalação de grades para evitar vandalismo ao equipamento de medição. Foi realizada também uma campanha de conscientização com os moradores, explicando o objetivo do sistema, buscando-se mitigar risco de depredação.

Figura 7. Sensores instalados no monitoramento piloto.
