CONINFRA — CONGRESSO DE INFRA-ESTRUTURA DE TRANSPORTES

TRANSPosição DE CORDILHEIRAS ESCARPADAS POR RODOVIAS: DESAFIOS GEOLÓGICOS – GEOTÉCNICOS NA INTER - OCEÂNICA NORTE, PERU

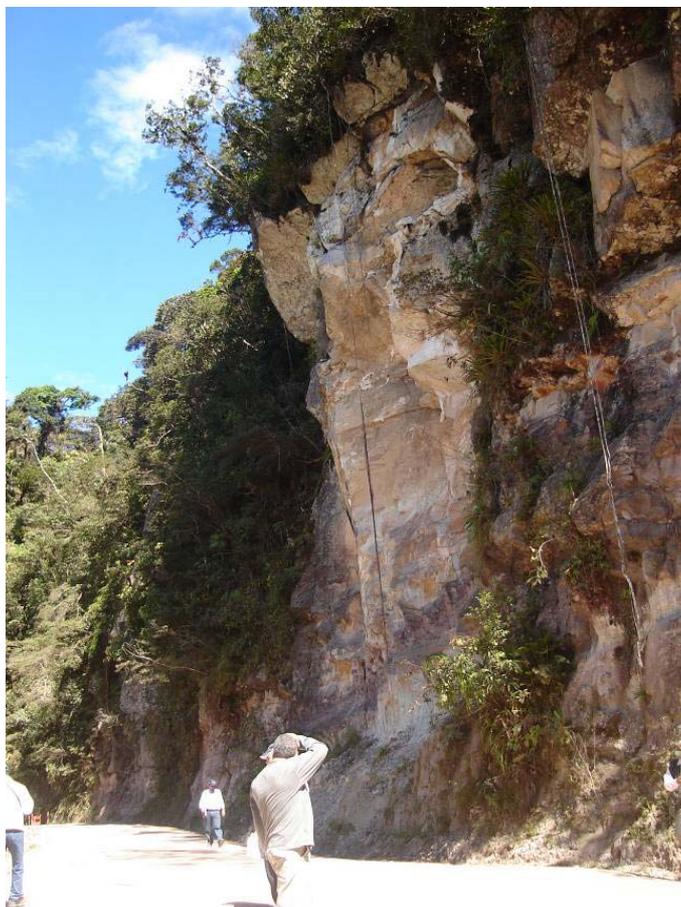
Foto 1 – Formação Cushabatay com características geológicas-geotécnicas do tipo A1 C1 C2 (Classe II).

As Fotos a seguir mostram alguns exemplos da classificação utilizada.

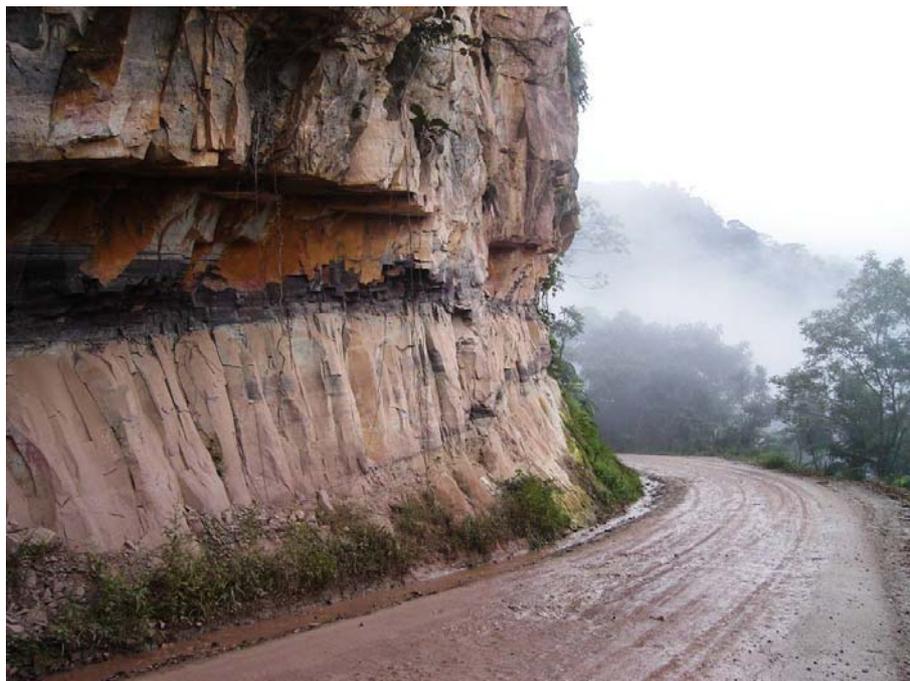
Foto 2 – Formação Cushabatay com características geológicas-geotécnicas do tipo A1 C1 C2 (Classe II).

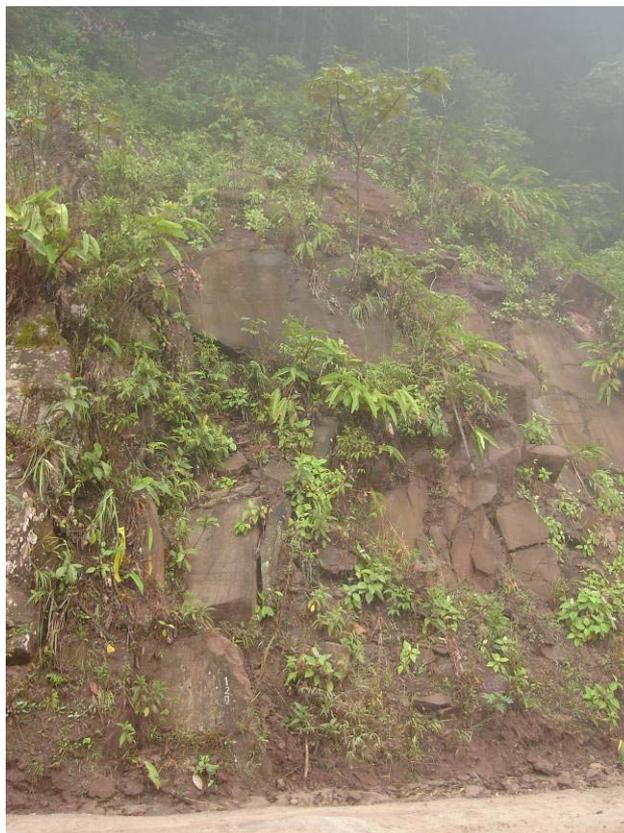
Foto 3 – Formação Sarayaquillo com características geológicas-geotécnicas do tipo A1 A2 C1 C2 (Classe III).

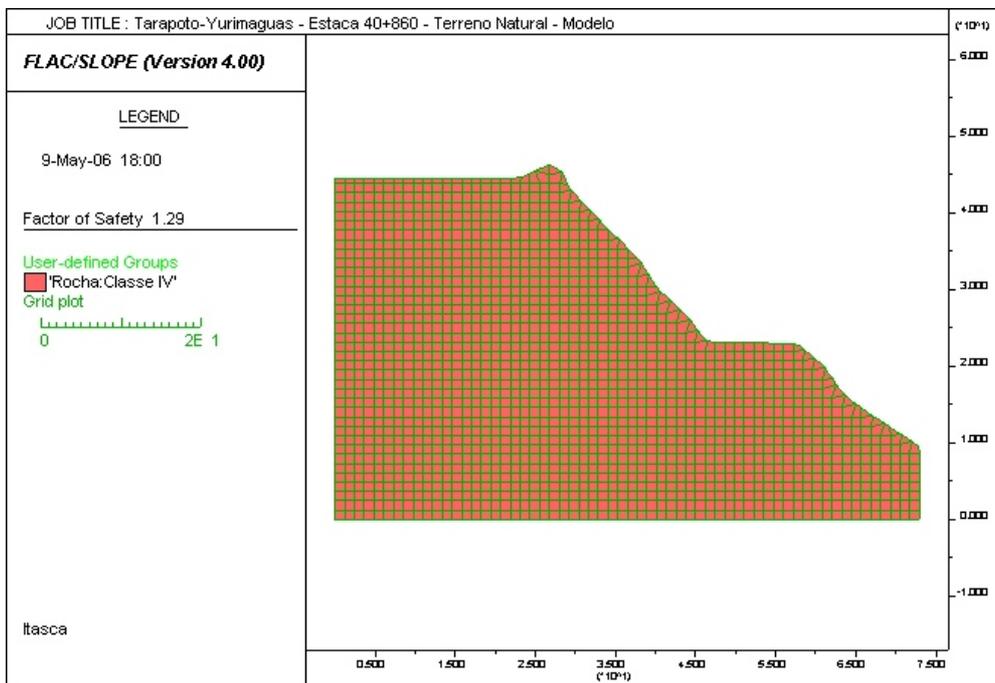
Estaca 40+860 ($c=35\text{kPa}$)

Figura 1 – (Estaca 40+860) Grid para modelagem numérica de estabilidade (terreno natural).

As Figuras 1 a 5 apresentam exemplos de resultados da análise numérica pelo FLAC Slope, mostrando, além do Fator de Segurança calculado nas retro-análises, e nas análises estáticas e dinâmicas, o padrão de deformação do talude.

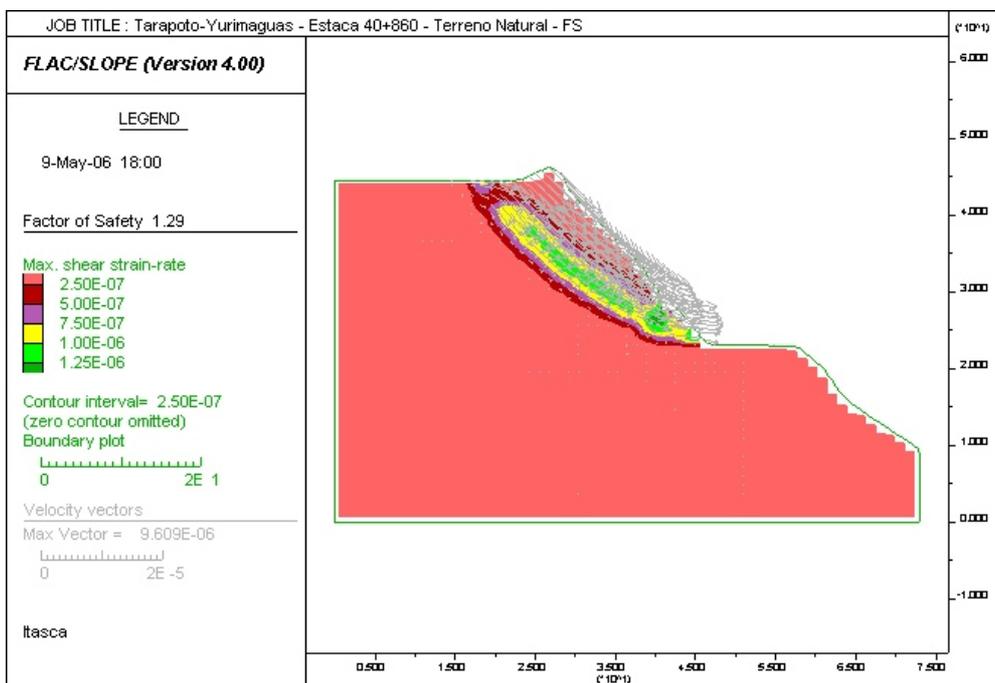
Figura 2 – (Estaca 40+860) Deformações cisalhantes na superfície de ruptura e fator de segurança (terreno natural).

A análise de estabilidade global foi realizada pelo programa FLAC/Slope, e mostrou que as diversas seções estudadas encontravam-se estáveis na situação natural. O terreno natural apresentou fator de segurança entre $FS = 1,29$ e $1,32$. Nos diversos cortes projetados para as diversas classes de maciço, fatores de segurança estáticos atingiram valores entre $FS = 1,40$ e $1,85$. Para uma situação dinâmica, com aceleração sísmica de $0,148$, os valores passaram a apresentar fator de segurança acima de 1 (FS entre $1,10$ e $1,42$).

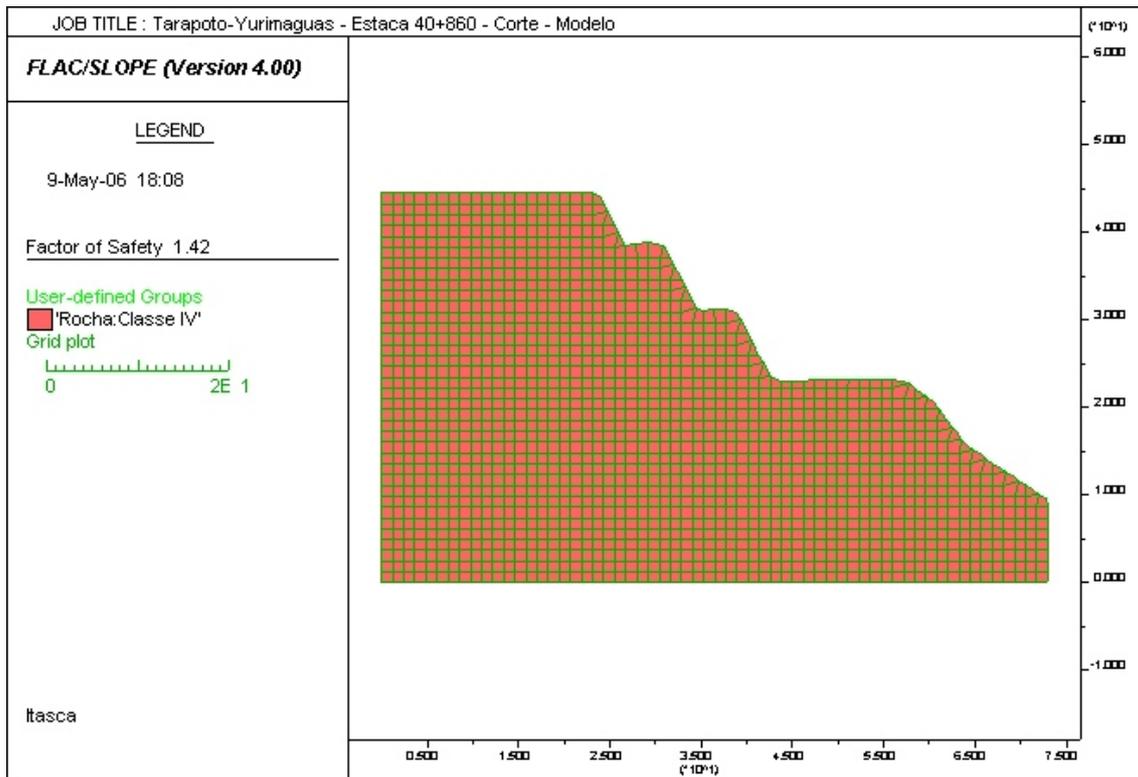
Figura 3 – (Estaca 40+860) Grid para modelagem numérica de estabilidade (talude de corte).

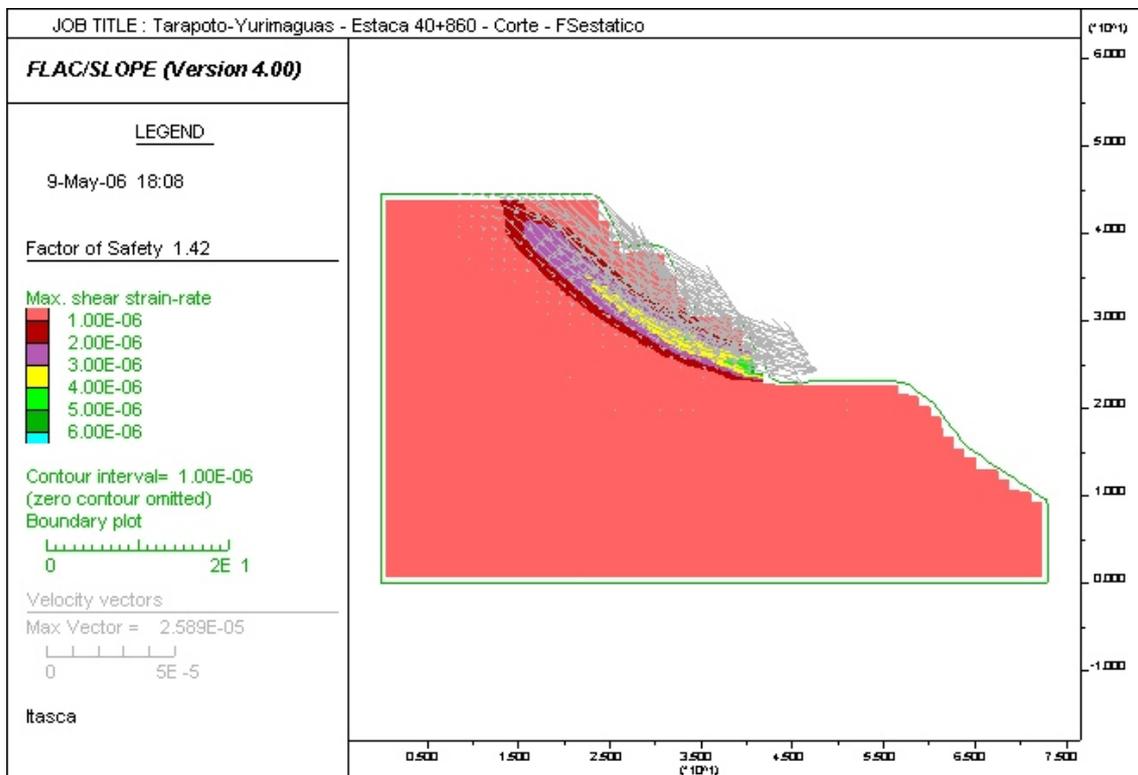
Figura 4 – (Estaca 40+860) Deformações cisalhantes na superfície de ruptura e fator de segurança estático (talude de corte).

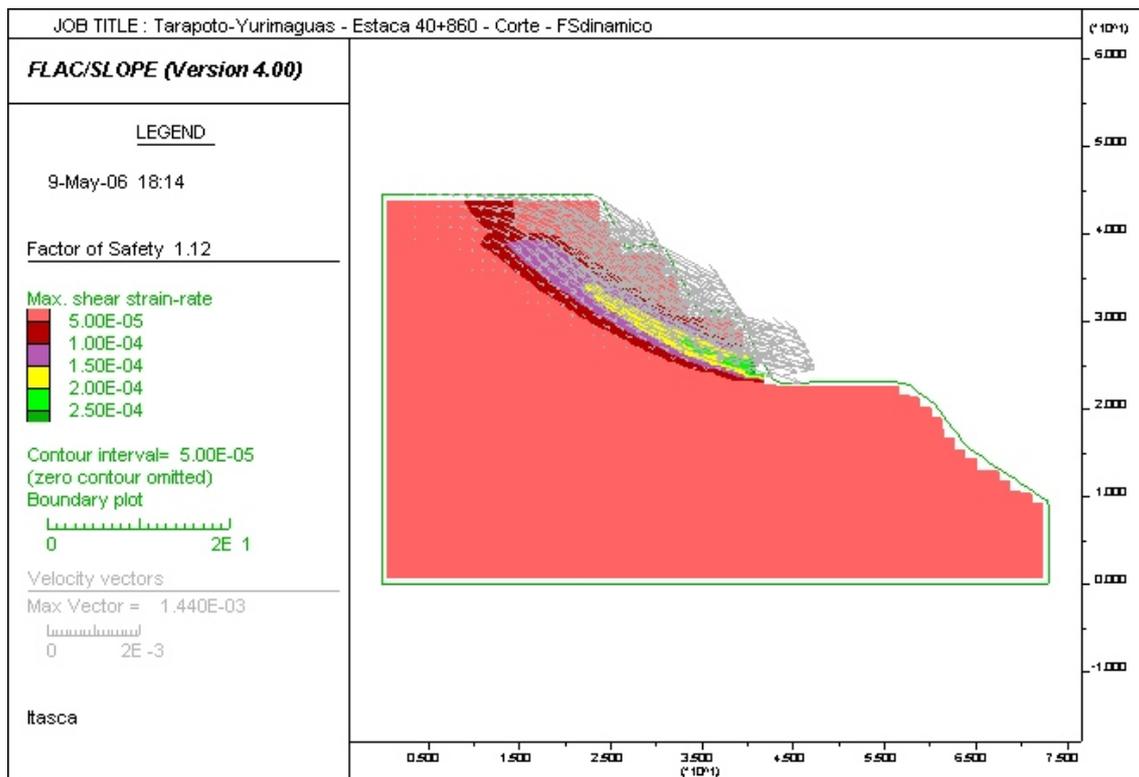
Figura 5 – (Estaca 40+860) Deformações cisalhantes na superfície de ruptura e fator de segurança dinâmico (talude de corte).
