# TÚNEL FERROVIÁRIO COM BAIXA COBERTURA SOB RODOVIA

O artigo apresenta a descrição do projeto e a atuação do ATO (Acompanhamento Técnico de Obra) da empresa GeoCompany na escavação de um túnel sob a Rodovia Castelo

Branco, SP-280. O túnel foi escavado para a duplicação de um trecho da ferrovia pertencente à ALL – América Latina Logística. A obra apresentou características ímpares, sendo a mais relevante delas, a baixa cobertura. A

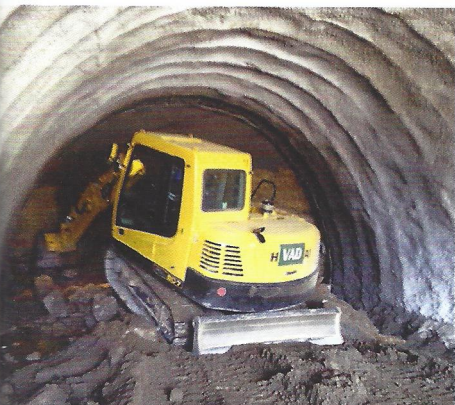
Figura 4 – Detalhe da escavação em saprólito, na frente de escavação sul

de Bieniawski. Entretanto, cerca de 20% da parte superior da escavação avançou em saprólito, o que limitava a velocidade de avanço da escavação.

Esta condição de ocorrência de saprólito, em algum grau, se estendeu pelos primeiros 20,4m de túnel, até a “subida” do topo rochoso, desde o Emboque Norte. Quanto ao Sul, esta ocorrência avançou até cerca de 44,20m desde este emboque. A Figura 4 apresenta uma imagem da escavação em saprólito.

Como medida de segurança, o ATO recomendou a utilização de cambotas a cada 40cm nesse trecho inicial da escavação para a passagem sob a rodovia.

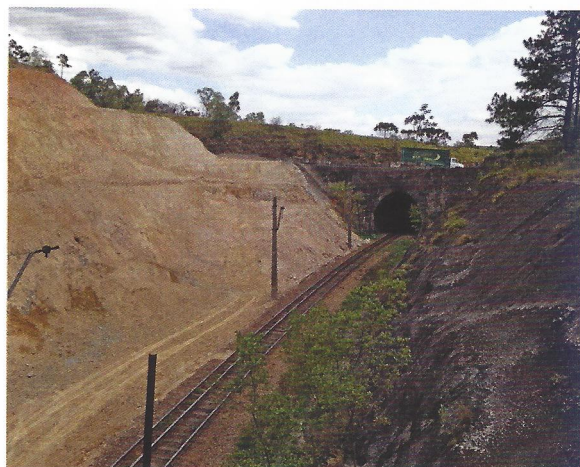
Figura 5 – Taludes no Emboque Norte, no início das escavações

Junto ao local do emboque existem taludes, do lado direito do emboque, o talude estava protegido com camada de concreto projetado e do lado esquerdo o talude estava descoberto, como pode ser observado na Figura 5.

Ao longo das obras de escavação da região dos emboques o ATO identificou regiões de instabilidade nos taludes, principalmente no Emboque Norte, governadas pelo fraturamento desfavorável e seção mista de solo/saprólito e maciço rochoso fraturado, graduado de brando a pouco decomposto e são.

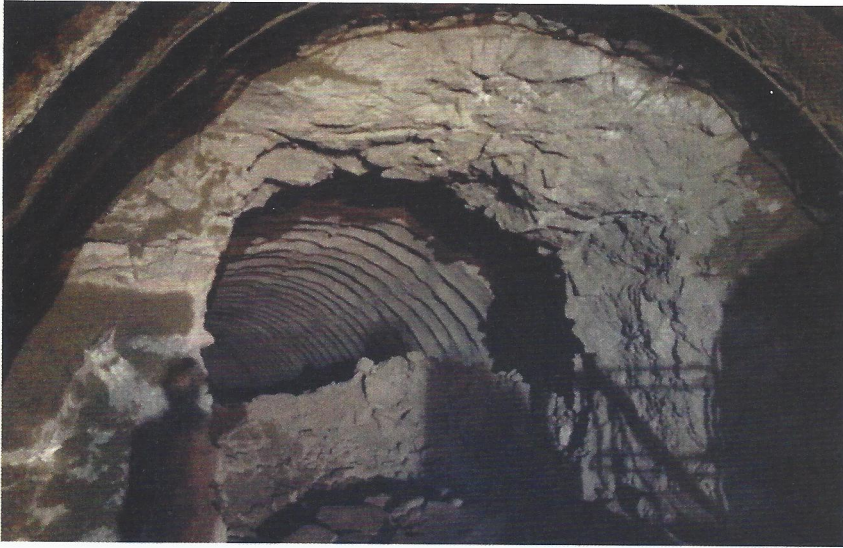
Figura 8 – Frente de encontro da escavação

O ponto de encontro das frentes foi definido em função da região de melhor capacidade de suporte do maciço, e de menor risco à rodovia. Esta região foi o canteiro central da rodovia, a Figura 8 apresenta uma imagem do encontro das frentes de escavação.

Neste local, a escavação pelo Emboque Sul já apresentava seção plena em um maciço rochoso classe III, de maior capacidade de suporte. Essa região era também a de maior cobertura da escavação. O procedimento do encontro das frentes foi monitorado pelo ATO, tendo sido realizado com sucesso.

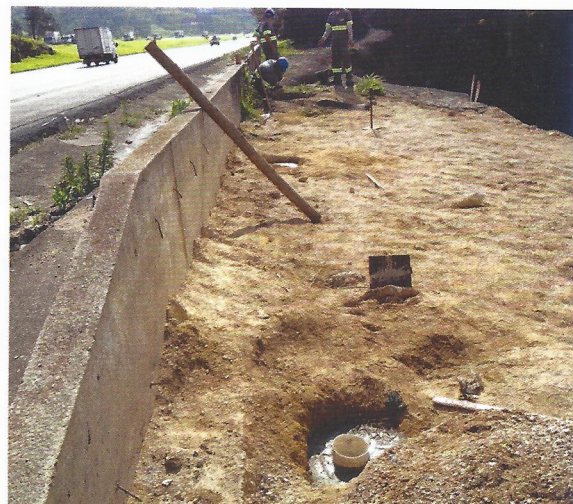
Figura 9 – Detalhe da instalação dos marcos superficiais

Em análise das seções de instrumentação apresentadas, por meio de marcos superficiais, observou-se que os valores apresentam variações de pico totais de cerca de 12 mm. A Figura 9 apresenta um detalhe da instalação dos marcos superficiais.

De modo geral, não se observou tendência ou anomalia, que pudessem evidenciar risco acima do normal ao empreendimento. Esta verificação foi ainda analisada por meio de comparação ao valor de 36mm de limite de alerta, recomendado pela projetista.

A instrumentação externa ao túnel, prevista em projeto, era de quatro seções compostas por sete pinos de recalque instalados na superfície do terreno nas laterais das pistas da Rodovia Castelo Branco, para monitoramento dos recalques superficiais.

O projeto previa os limites de 2 cm como limite de atenção e 3,6 cm como limite de alerta para o recalque superficial.

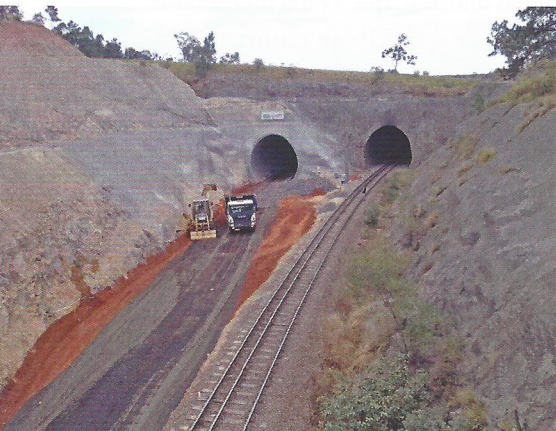
Figura 10 – Vista geral do Emboque Norte, após a conclusão das obras

A Figura 10 apresenta uma vista geral do Emboque Norte, após a conclusão das obras do túnel e do solo grampeado, sendo possível observar

as obras de instalação de sistema de drenagem e trilhos.
