RECUPERAÇÃO DE COLAPSO E RESTAURAÇÃO DE TÚNEL PERTENCENTE A SISTEMA DE ABASTECIMENTO DE ÁGUA

D. F. M. Melo
I. G. Bastos
R. S. Araújo
H. G. Jarrouge Neto
R. Kochen

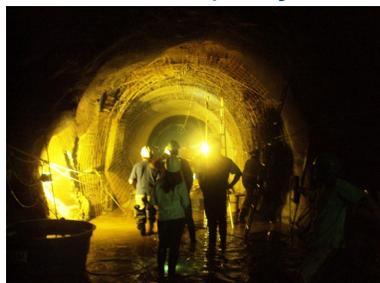
- O artigo apresenta a recuperação e restauração de ruptura no Túnel 2
- O túnel 2 é responsável pelo transporte de água entre dois reservatórios de água da região metropolitana de São Paulo – Brasil
- Capacidade para transportar $9\text{m}^3/\text{s}$
- 10 anos de operação sem danos significativos
