GESTÃO DE RISCOS DE DESLIZAMENTOS EM ENCOSTAS NATURAIS

Prof. Dr. Roberto Kochen

GeoCompany Tecnologia, Engenharia e Meio Ambiente

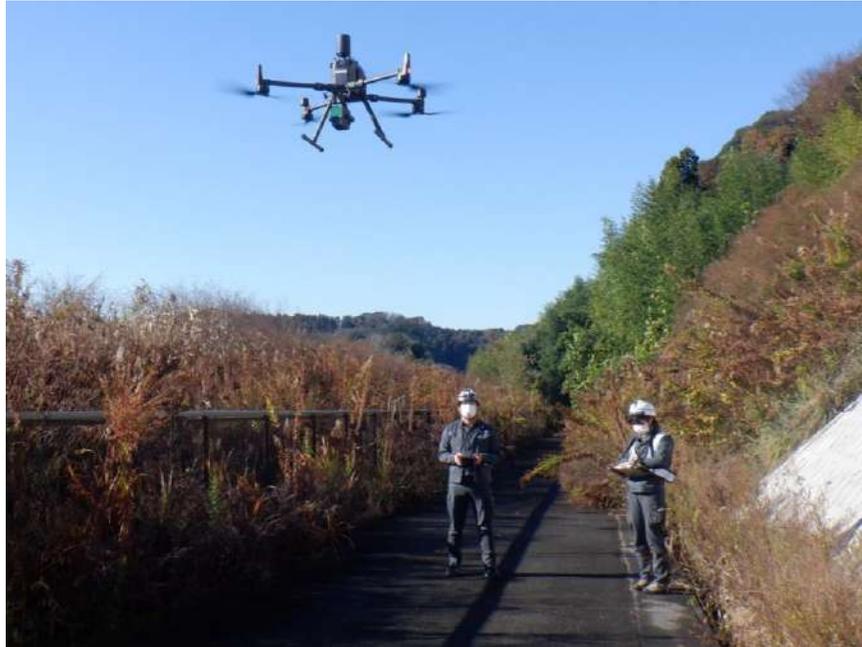
DJI Matrice300RTK
810 x 670 x 430 mm
Aprox. 6,3 kg (com 2 baterias)
Tempo máximo de voo 55 min.

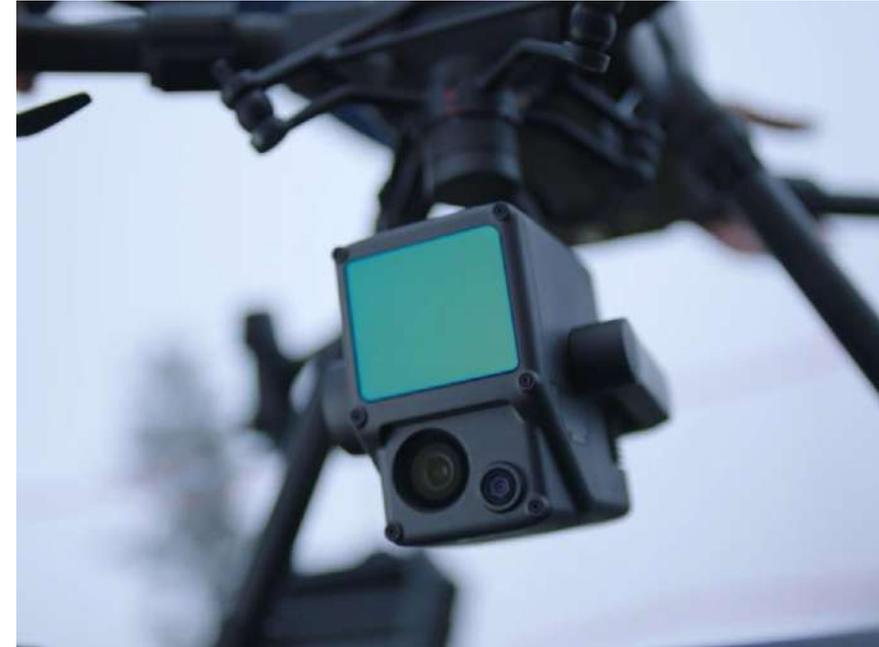
Zenmuse L1
152 x 110 x 169 mm
930g
Precisão do LiDAR 3cm@100m
- Medidas topográficas em hectares.

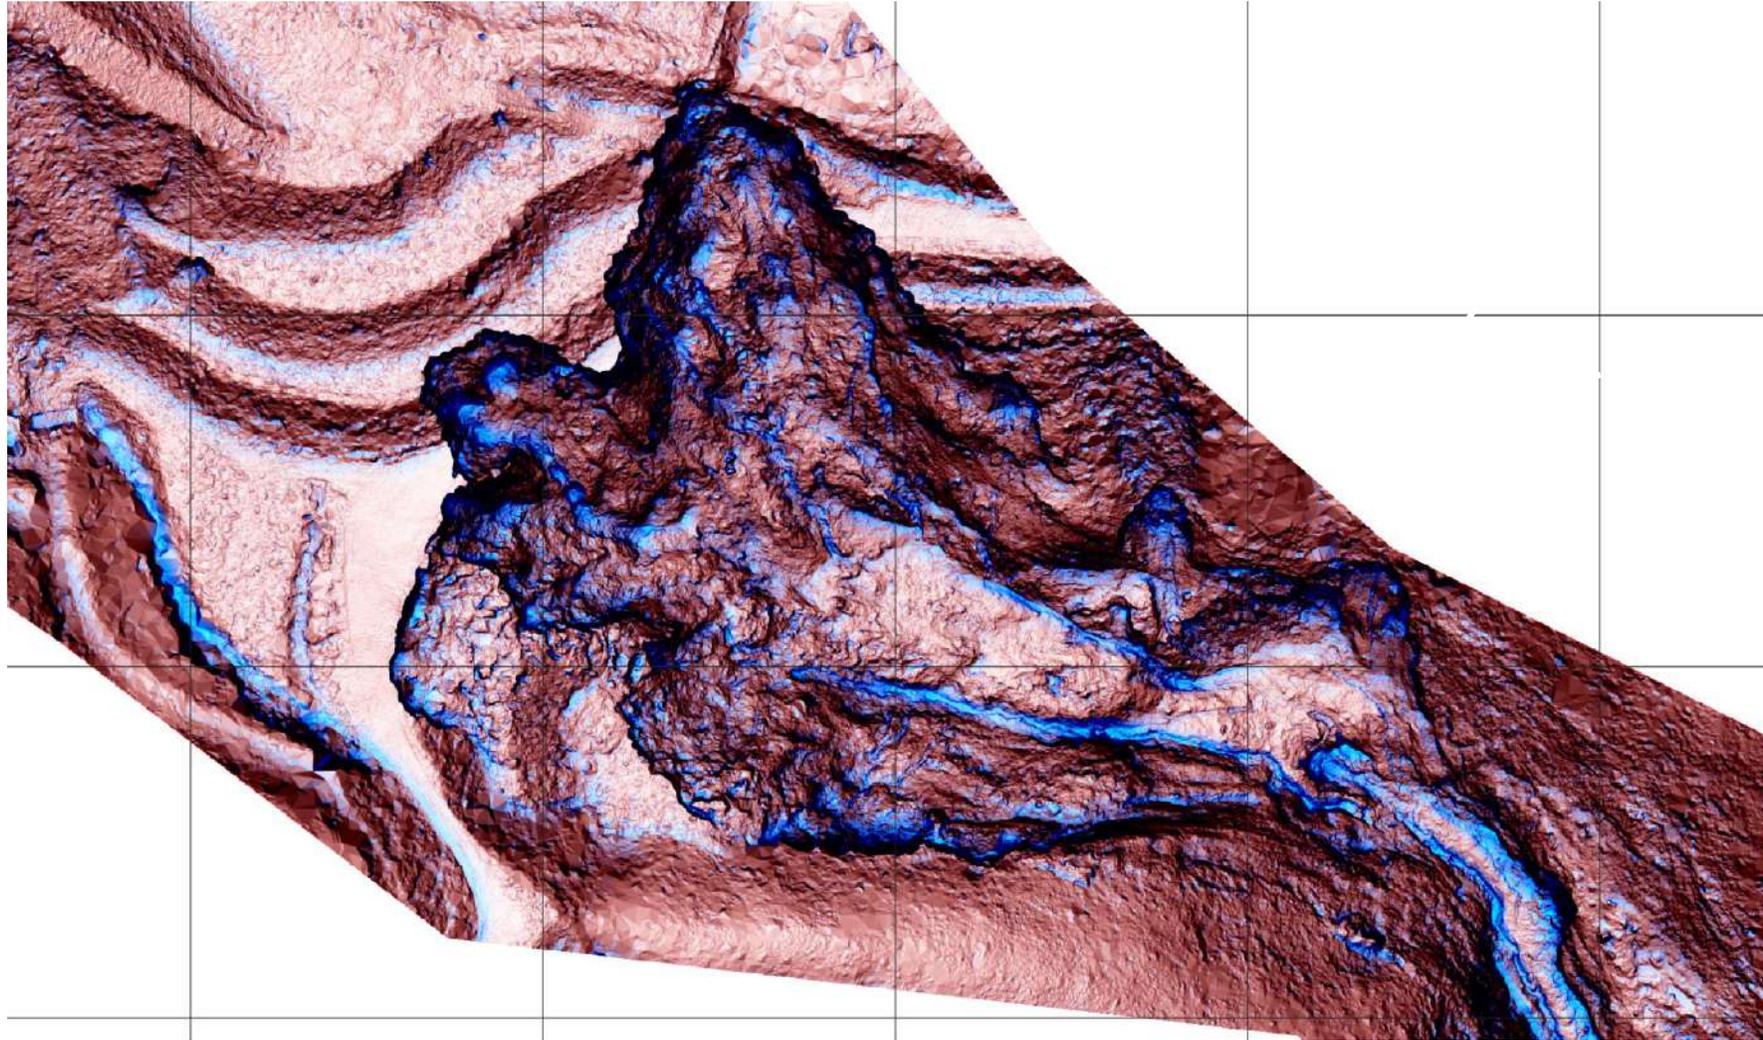
Interpretação de fotos
↓
Mapa de representação
microtopográfica
↓
3D também é usado para
interpretação
↓
Interpretação por IA

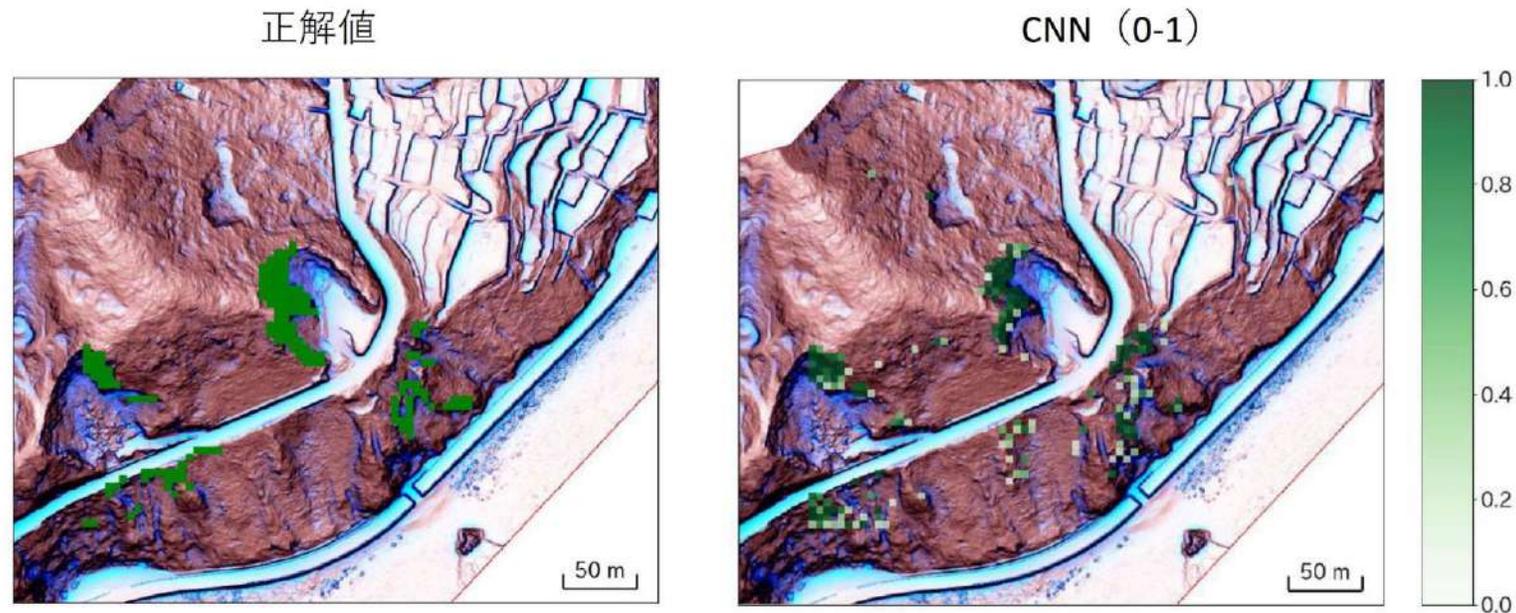
Dados de avaliação:

Avaliação de risco de ruptura com SV Maps usando CNN (algoritmo de aprendizado profundo usado na área de reconhecimento de imagem).

Criando um mapa SV, é possível realizar a **triagem primária** para avaliação de risco.

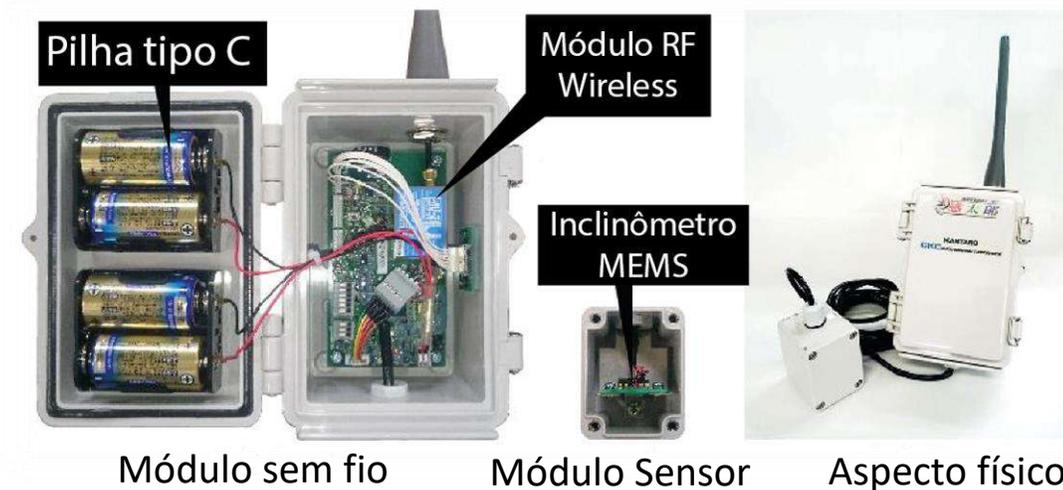
O objetivo é medir as variações de ângulo de inclinação da superfície e detectar sinais de colapso, assim poderá prevenir e reduzir o impacto dos desastres

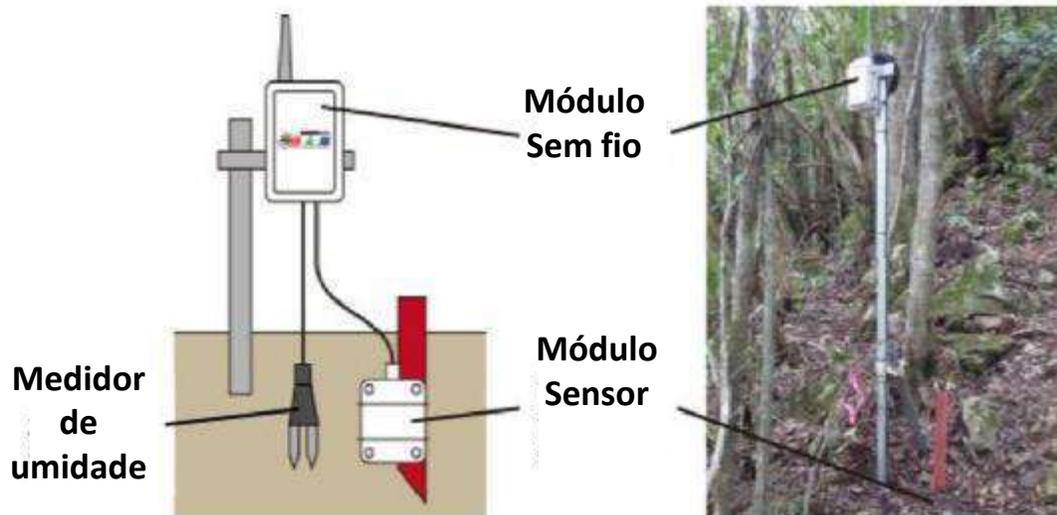
Módulo sem fio:

- Padrão: ARIB STD-T67;
- Frequência de transmissão: 429.2500~429.7375MHz;
- Alcance de transmissão: aprox. 600m (sem barreiras);
- Logger: Cartão micro SD (1 medição a cada 10 min).

Sensor:

- Sensor de aceleração MEMS em 2 eixos (x e y), range de medição: $-30^{\circ} \sim +30^{\circ}$, resolução: $0,02^{\circ}$;
- Funções como sensor de medição da temperatura interna e a medição da autonomia restante da pilha.

1. Alta precisão, baixo custo, fácil instalação
2. Equipado com função de comunicação sem fio
3. Economia de energia (Autonomia de quase 1 ano com 4 pilhas)

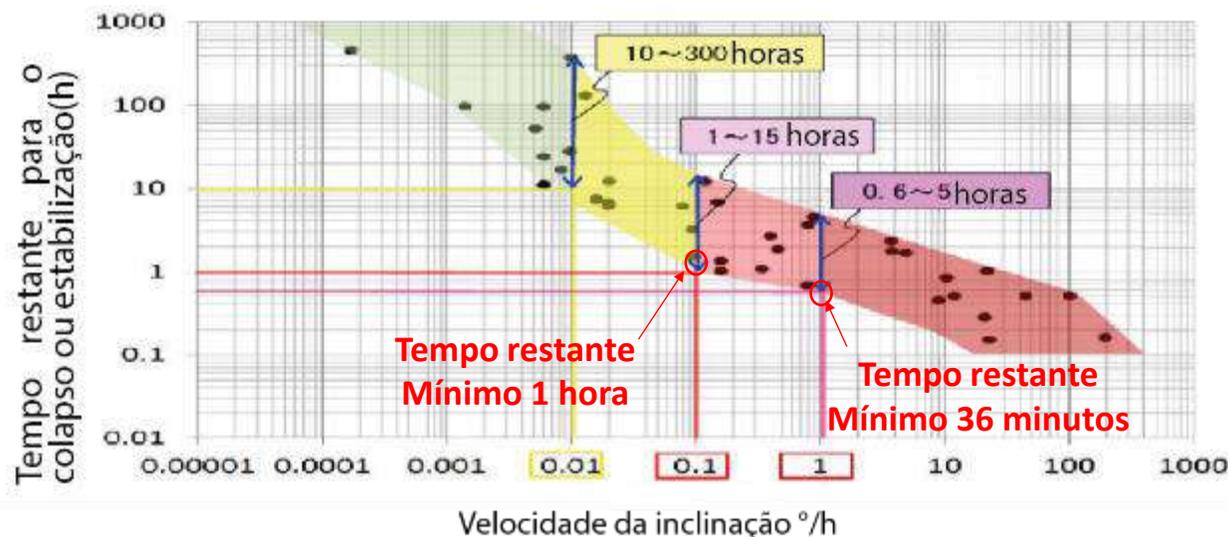
RELAÇÃO ENTRE VELOCIDADE ANGULAR DE INCLINAÇÃO E TEMPO RESTANTE ATÉ O COLAPSO:

Colapso/desestabilização confirmados
CKC

Nacional: 8 lugares, 14 pontos

Exterior: 3 lugares, 10 pontos

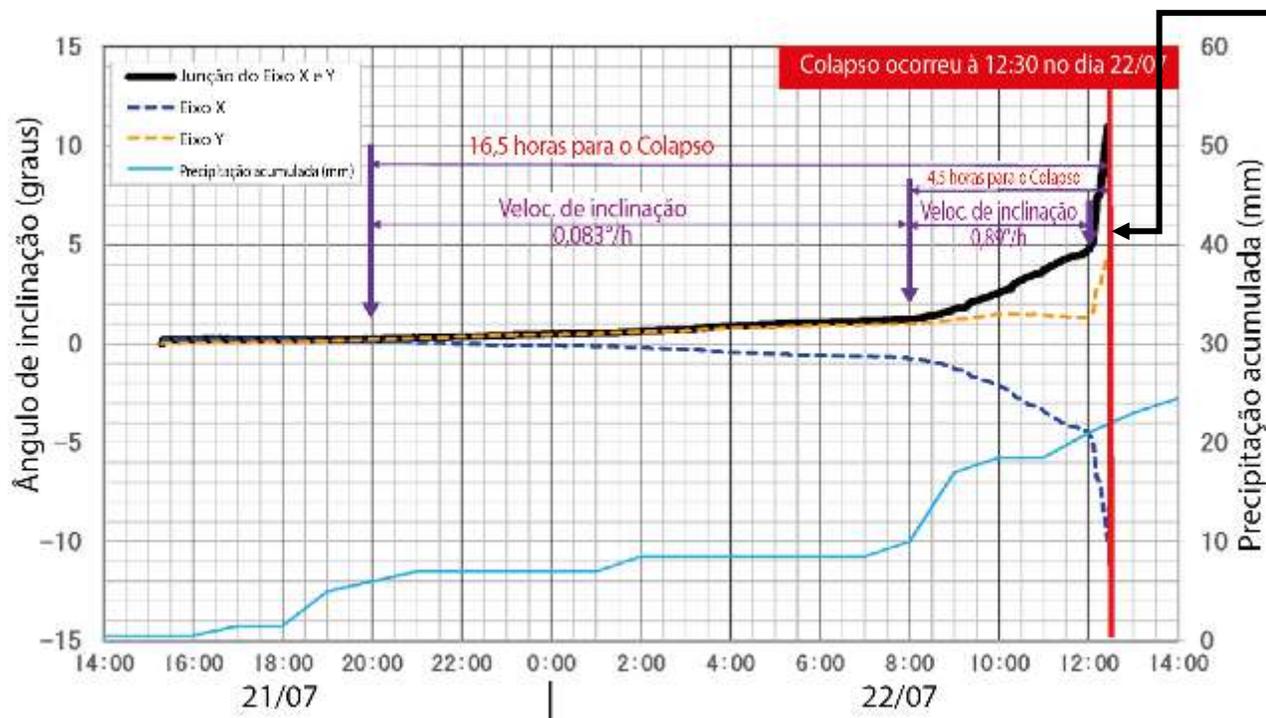
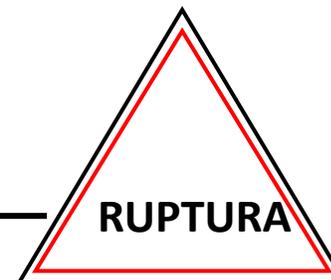
Gráfico de um caso real de medida dos sensores para prever ruptura.

16,5 horas antes do colapso houve um acréscimo dos ângulos (**velocidade de inclinação: aprox. $0,1^{\circ}/h$**)

4,5 horas antes do colapso houve uma variação ainda maior dos ângulos (**velocidade de inclinação: aprox. $1,0^{\circ}/h$**)

No final foi confirmada a ruptura

É importante observar a taxa de aumento do ângulo de inclinação.

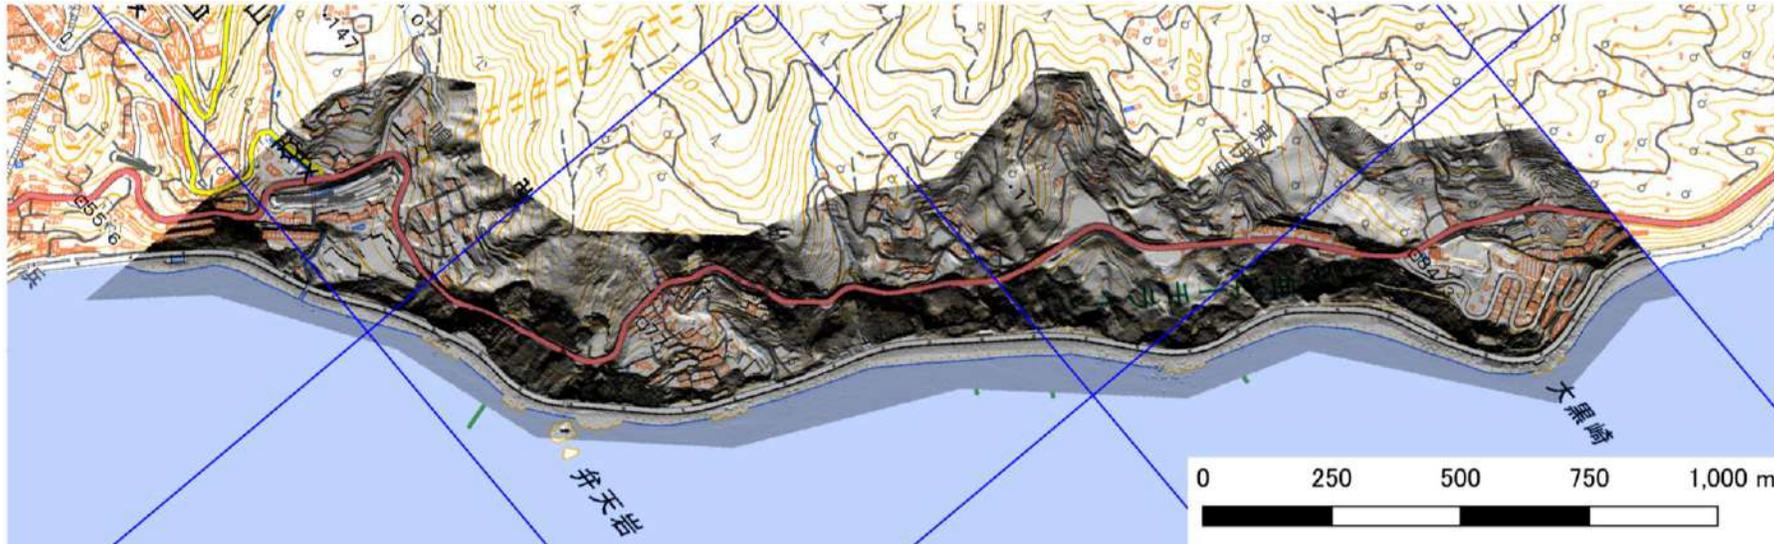
- **Alvo:** Daikokuzaki ~ Narusawa.
- **DEM:** Central Japan Airlines Co, em 2014:
Dados de malha de 0,5 m do TIN.
- Descrição do trabalho Criação de mapas de representação microtopográfica (Sky View Map):
⇒ **Análise do terreno** ⇒ **Desenho em seção transversal** ⇒ **Seleção de área de risco**

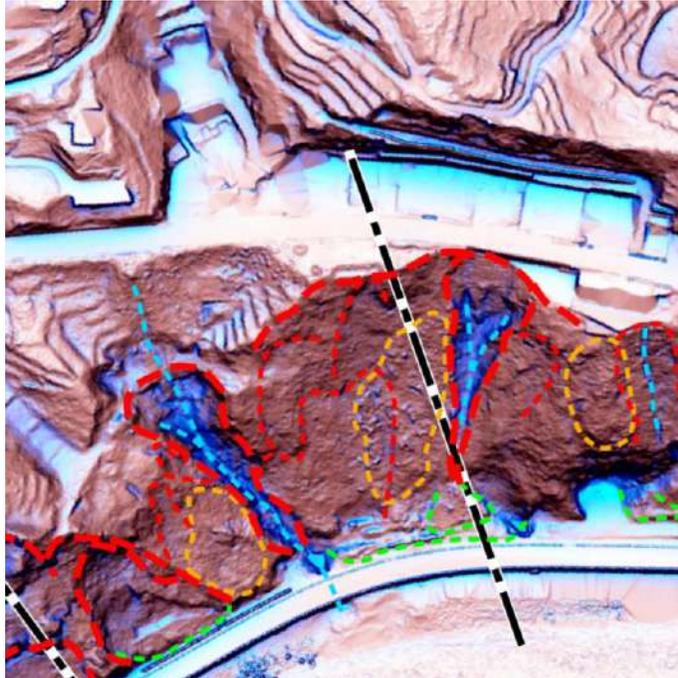
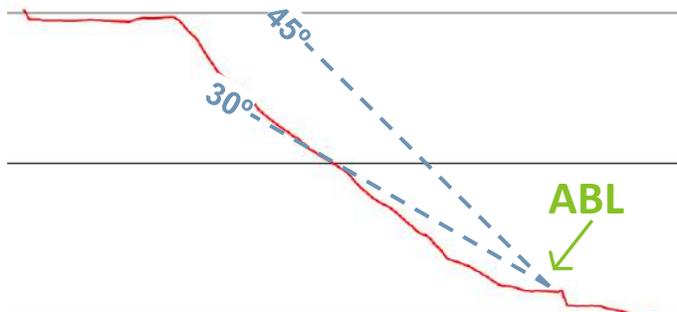
EXEMPLO DE ÁREAS DE RISCO IDENTIFICADA

- Acúmulo de material na parte inferior do talude
- Relevo de vale erodido em ambos os lados da encosta, causado por nascentes;
- O alcance do sedimento pode atingir a costa marinha
- Área com risco extremamente alto de colapso e impacto significativo na Costa Marinha em caso de colapso;
- Existem blocos de rochas que podem causar queda de rochas;
- Foi proposto o monitoramento com sensores de inclinação;
- Prioridade [1].

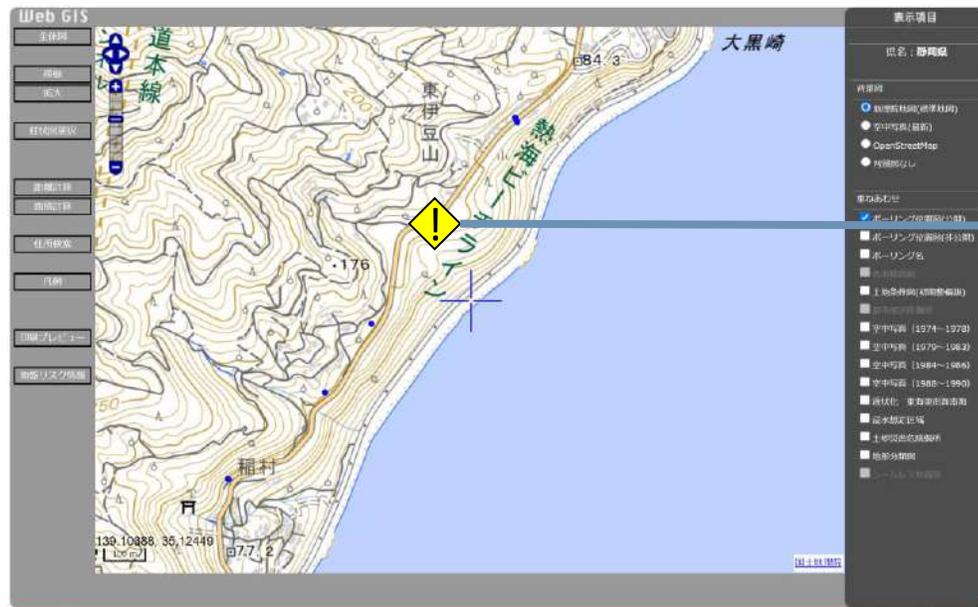
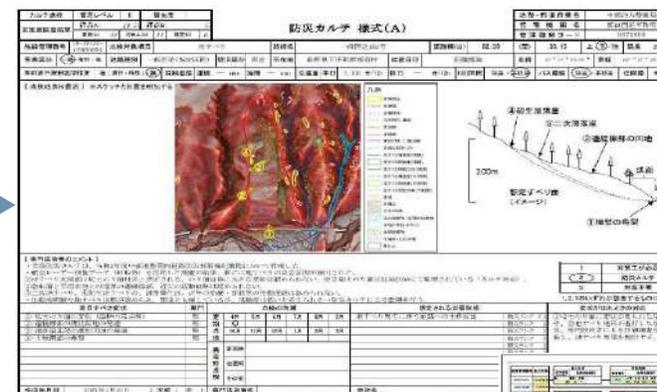
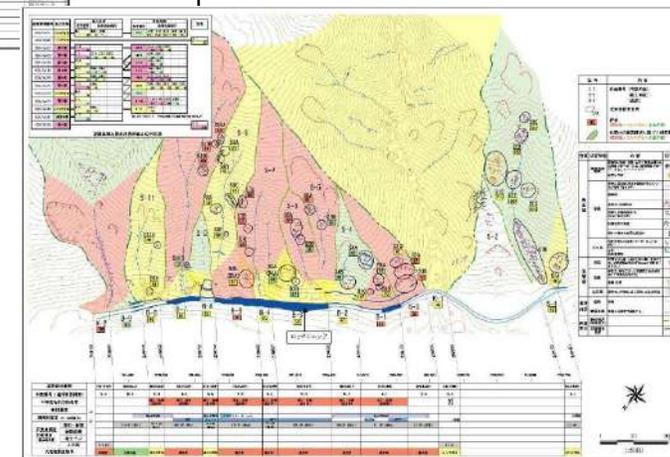
INFORMAÇÕES INTEGRADAS PARA O GERENCIAMENTO DE TALUDES:

Ao clicar, apresenta pontos de risco no mapa em uma janela separada.

- Informações do registro de prevenção de desastres rodoviários;
- Um banco de dados do histórico de investigações anteriores também está disponível.

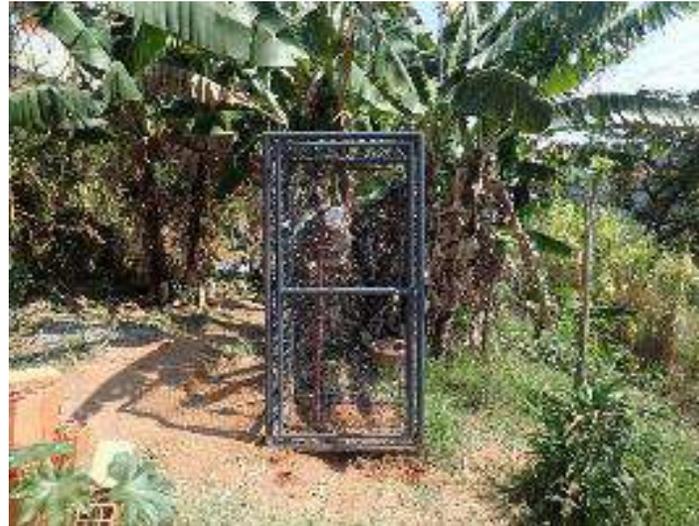
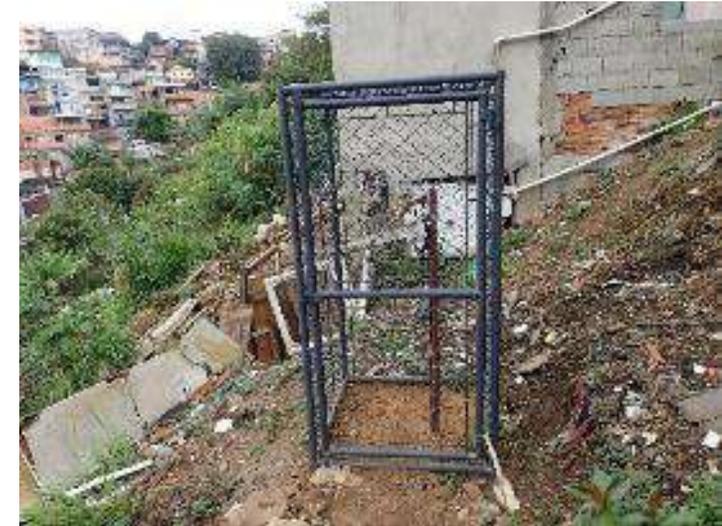
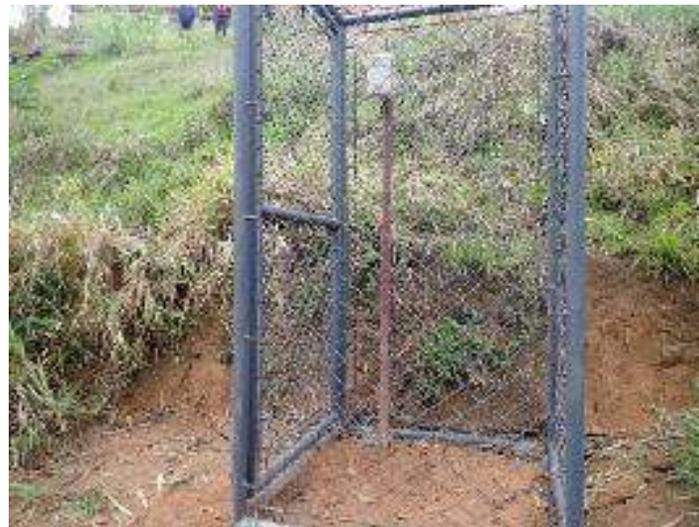
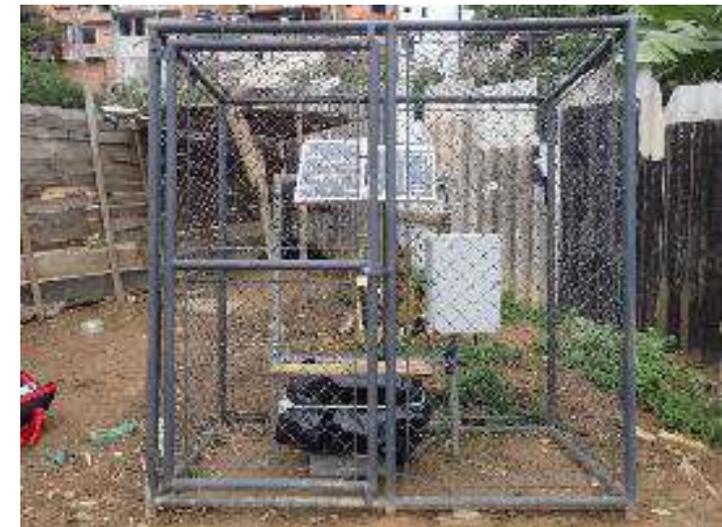
- Talude experimental;
- Monitoramento entre 09/2022 e 12/2023;
- Objetivos: Testar e aferir o funcionamento;
- Adaptar a metodologia e o algoritmo para a realidade do Brasil;
- Obter dados de precipitação e variação no ângulo de rotação.

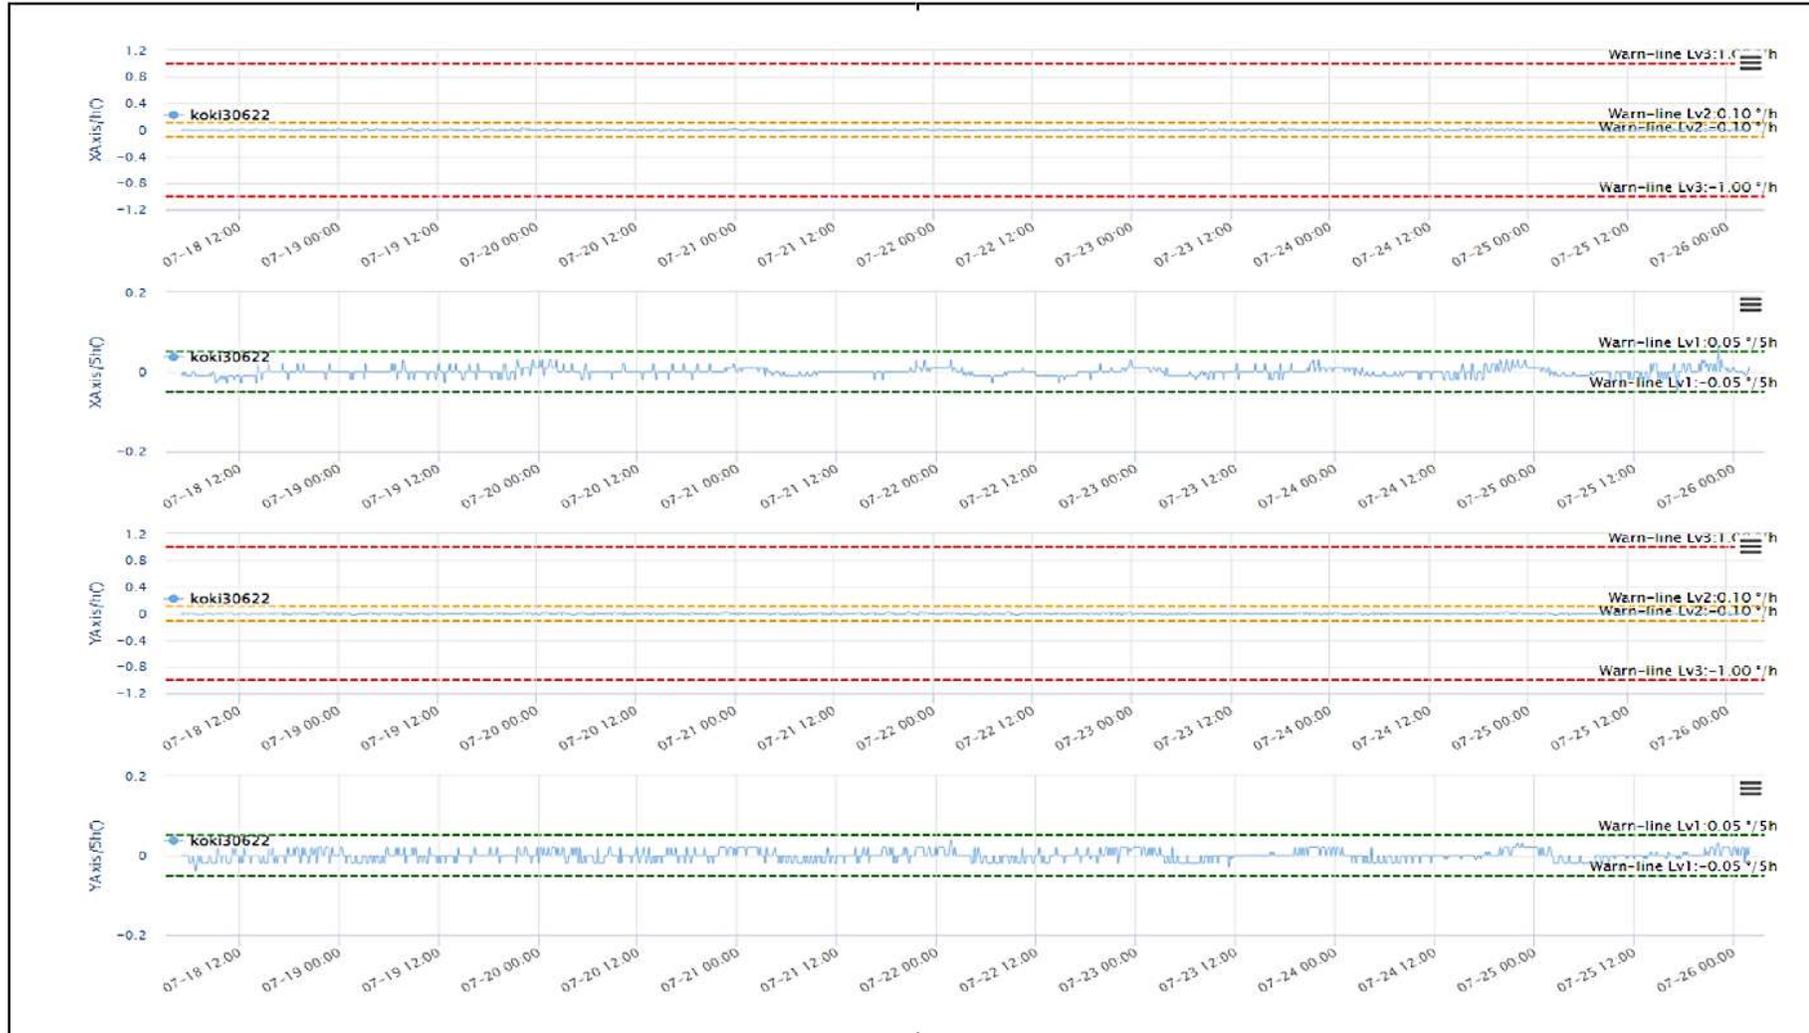
Análise do ângulo de inclinação

Accumulate variation Y-max:

Five-hour variation Y-max:

One-hour variation Y-max:

- Os limites são conservadores – foi realizada uma revisão nos valores;
- Obtenção de dados pluviométricos da região;
- Interrupção de medição – permitiu maior conhecimento dos desafios a enfrentar;
- Não foi observada correlação direta entre precipitação e movimentos

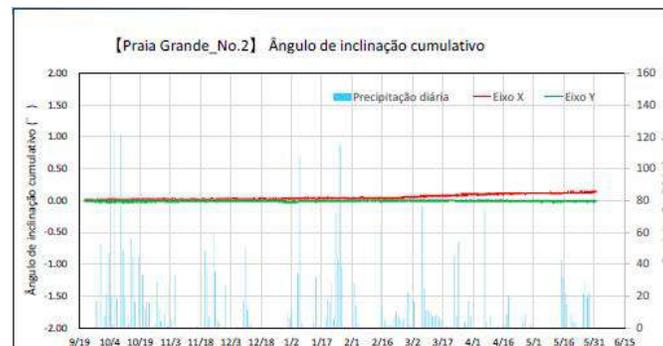
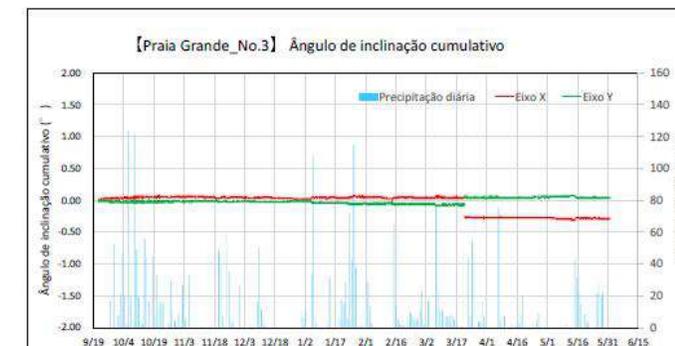
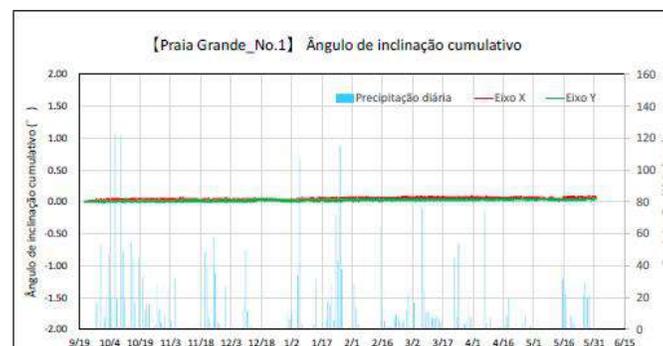
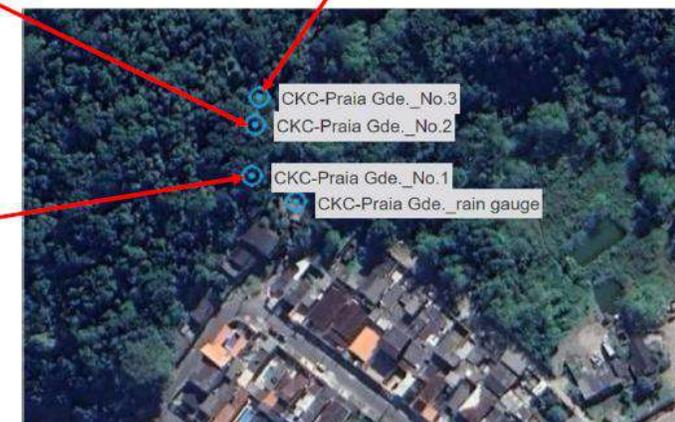
PRAIA GRANDE – SP

- Pequenas movimentações sempre abaixo dos critérios de alertas
- Não se observa influência da precipitação
- Monitoramento em andamento

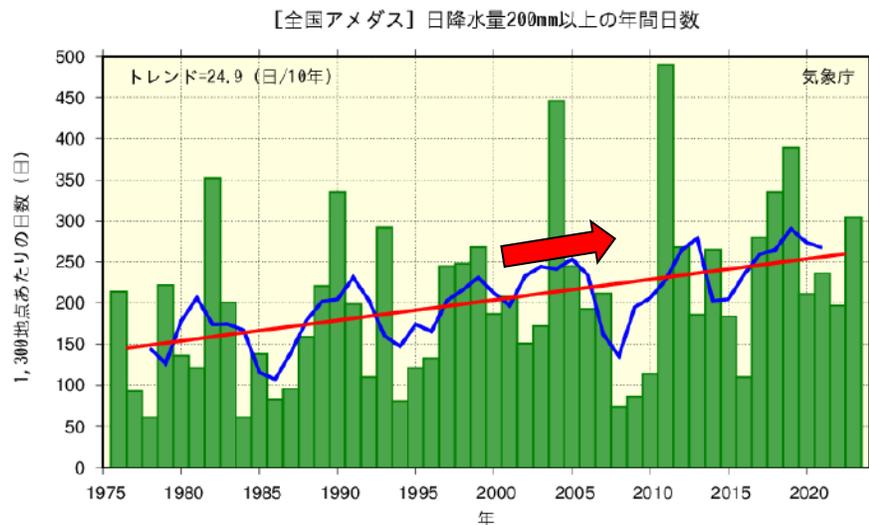
Número de dias com precipitação diária igual ou superior a 200 mm no AMEDAS nacional

Verde: dias e frequência, azul: média móvel de cinco anos, vermelho: tendência de mudança a longo prazo.

- Número de dias com precipitação diária igual ou superior a 200 mm está aumentando significativamente;
- Tendência significativa para o aumento do número anual de ocorrências de precipitação horária, igual ou superior a 50 mm em todo o país.

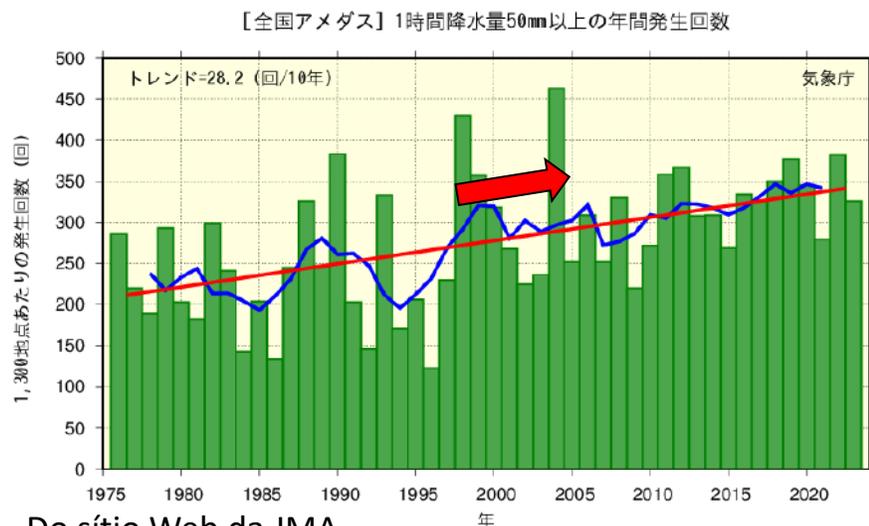
Número de ocorrências anuais com precipitação de 50 mm ou mais em 1 hora de acordo com AMEDAS nacional

Prevê-se que ambas mais do que dupliquem a atual média nacional até ao final do século XXI.

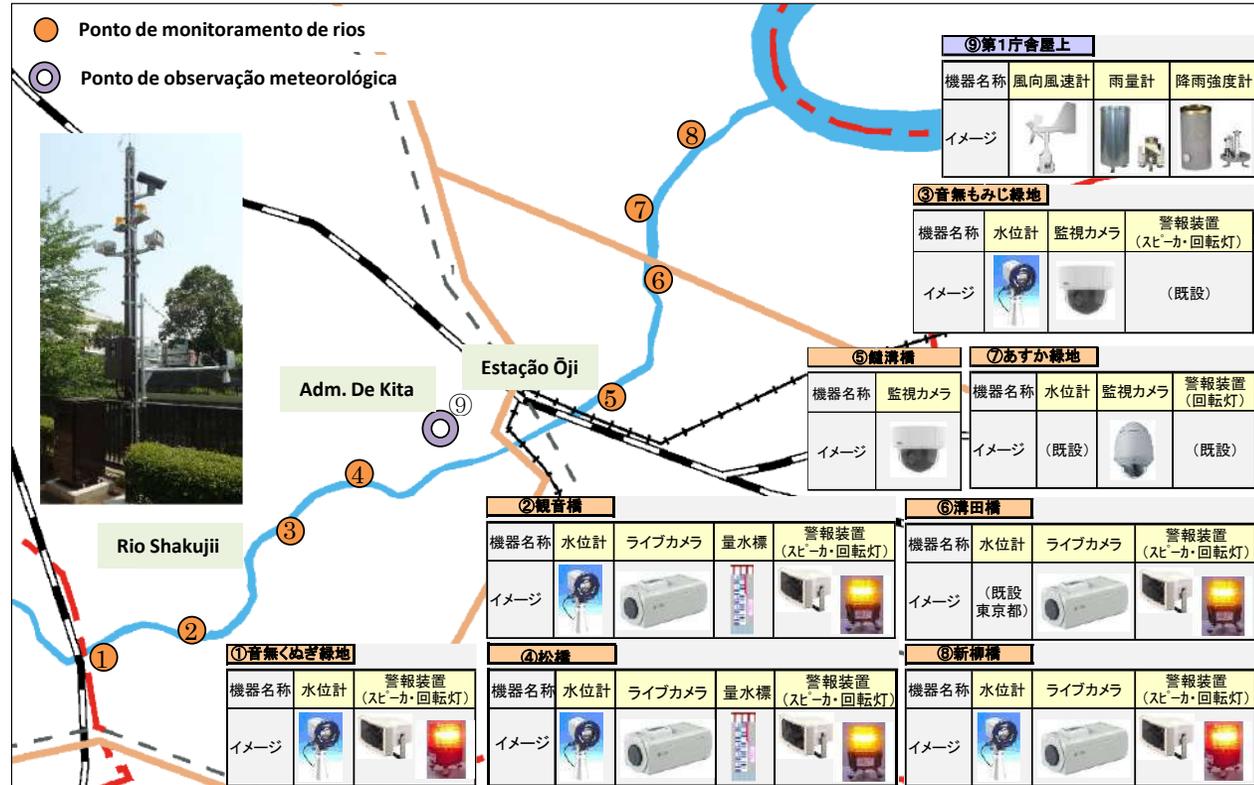
Ponto de monitoramento do rio - 8 locais:

- Medidor de água;
- Câmera ao vivo;
- Sistemas de alarme (alto-falantes e luzes giratórias).

Ponto de observação meteorológica - 1 local:

- Anemômetro;
- Pluviômetro.

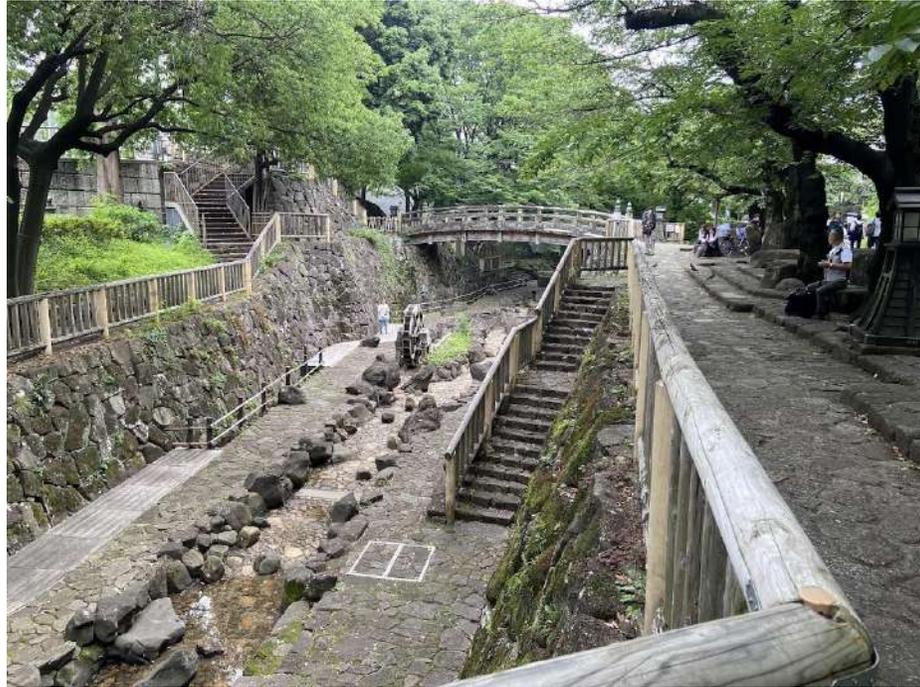
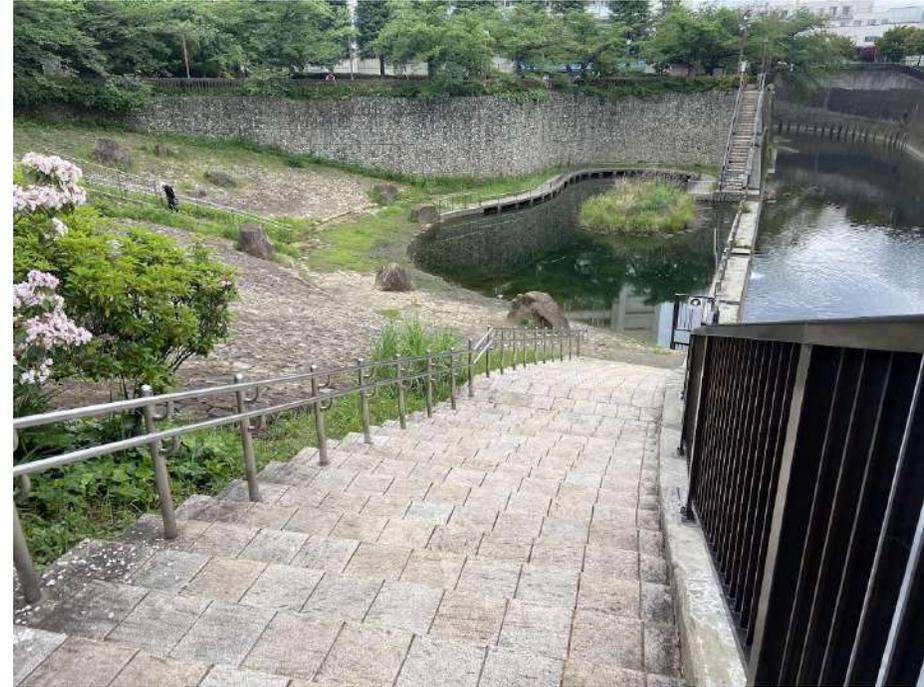
- Bacia de retenção integrada

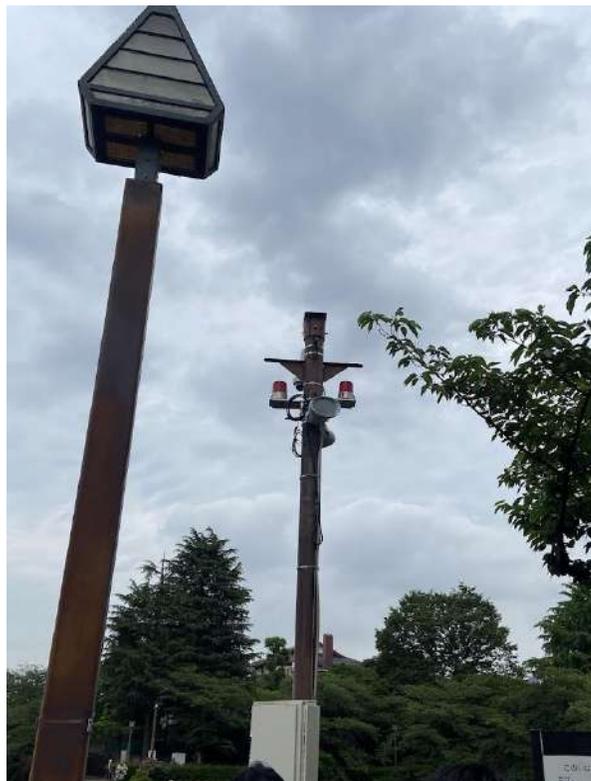
Sirenes
evacuação

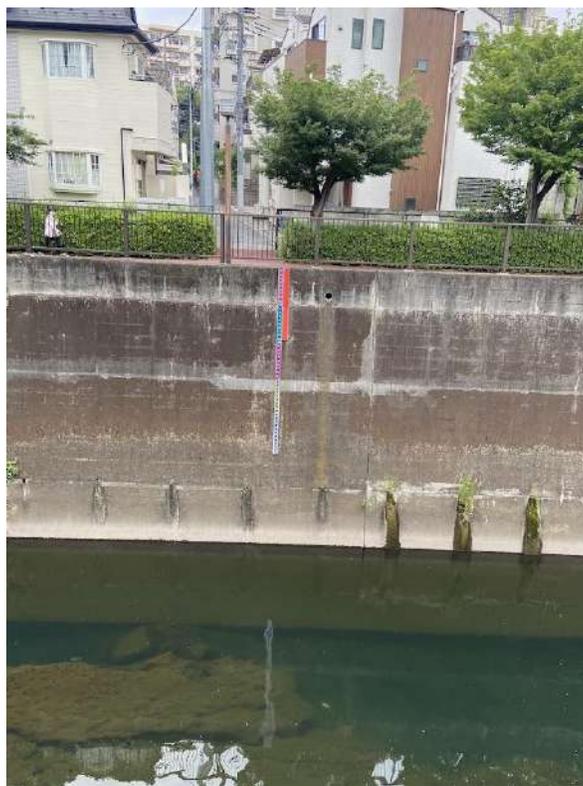
Marca d'água com
identificação do risco

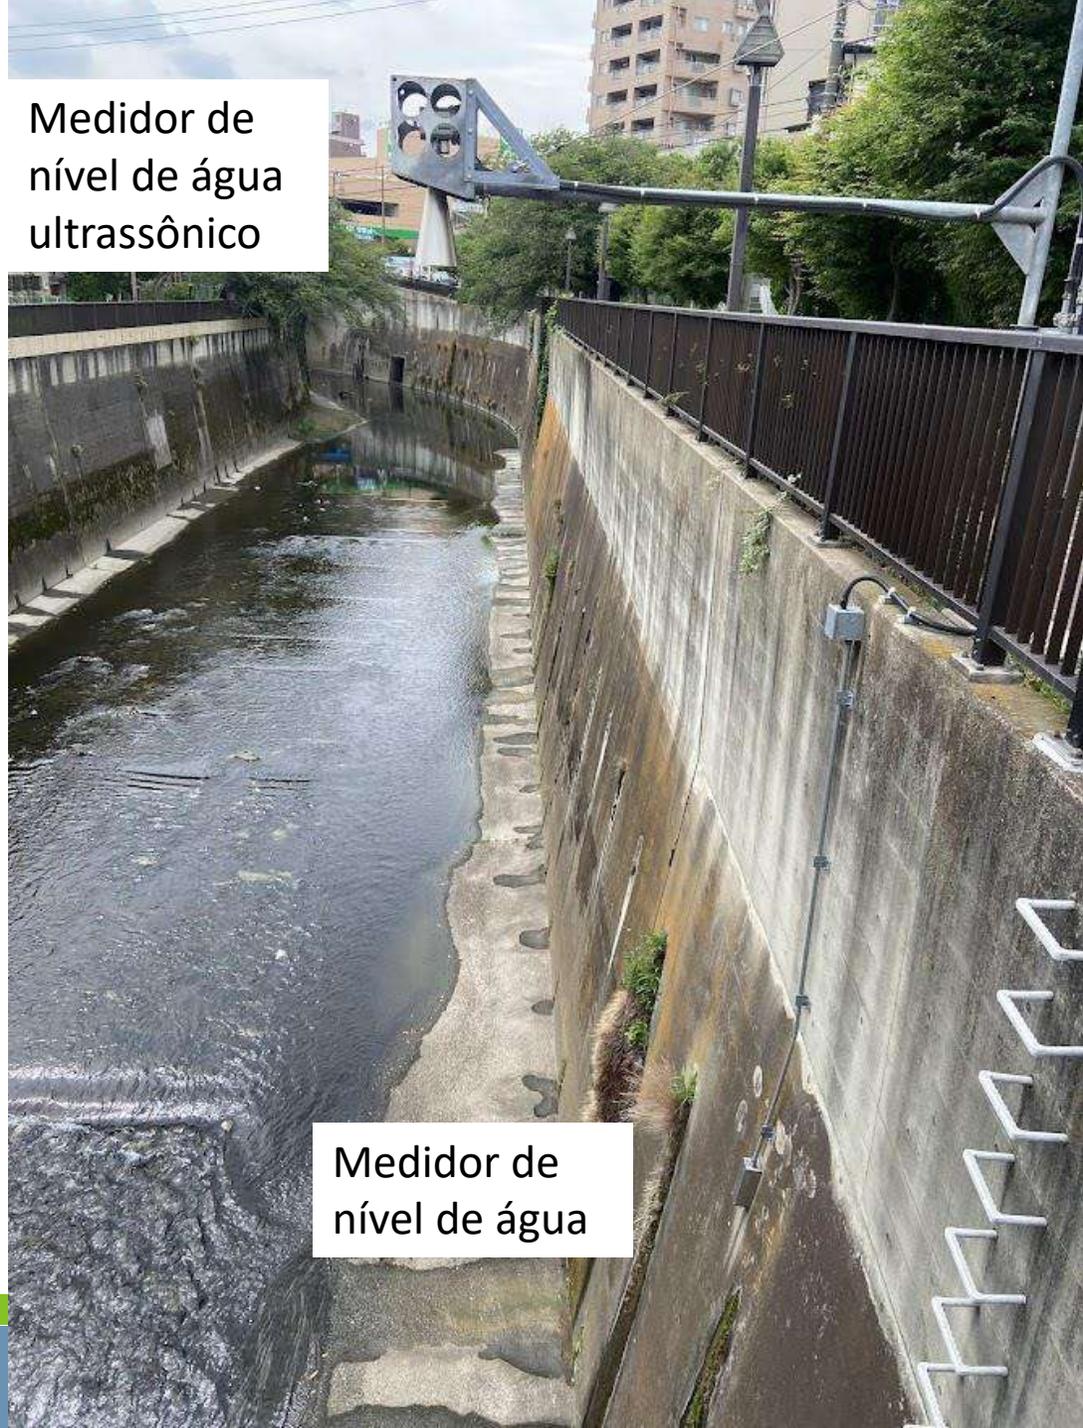
Medidor de
nível de água
ultrassônico

Medidor de
nível de água
