Utilização de túneis e galerias de drenagem para estabilização de encostas

Resumo: Foi feita uma pesquisa bibliográfica sobre casos de estabilização de encostas com túneis e galerias de drenagem. O objetivo foi avaliar os casos selecionados. Verificou-se que galerias e túneis de drenagem são eficientes para estabilização de encostas, porém são pouco utilizados. Assim, incentiva-se que a técnica seja mais empregada, principalmente em encostas muito extensas, tais como escorregamentos ativos em colúvios saturados.

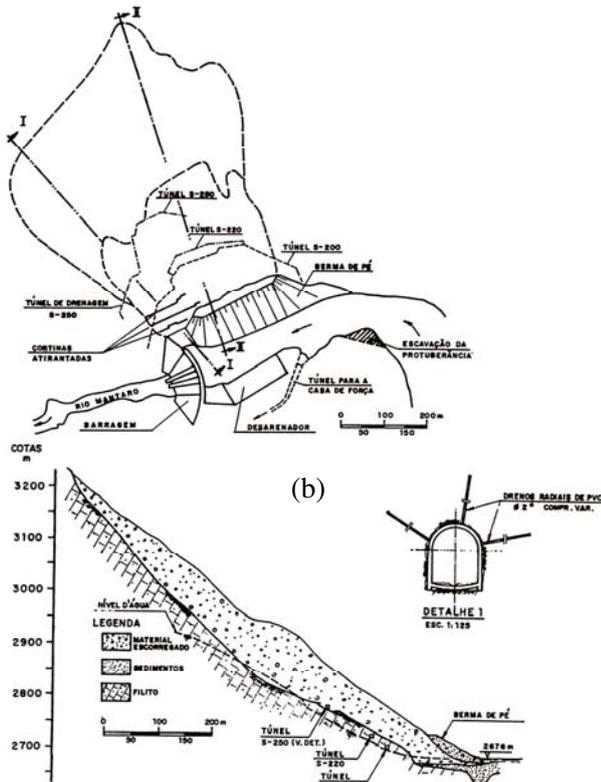
Figura 1: (a) Planta Geral e (b) Corte II – Obras de estabilização do escorregamento junto à barragem de Tablachaca (Yassuda, 1988).

Ao apresentar movimentações, esta grande massa ameaçava a operação da barragem, cuja potência instalada era responsável por cerca de 50% da energia do Peru. Além de berma junto ao pé do talude, cortinas atirantadas e drenagem superficial, foram executados dois túneis principais com várias galerias transversais (Figuras 1). Junto à abóbada dos túneis, foram executados drenos radiais com comprimentos médios da ordem de 20m. Como complemento da drenagem dos túneis, foram executados DHPs a partir da superfície do talude, com comprimentos máximo foi de 90m.

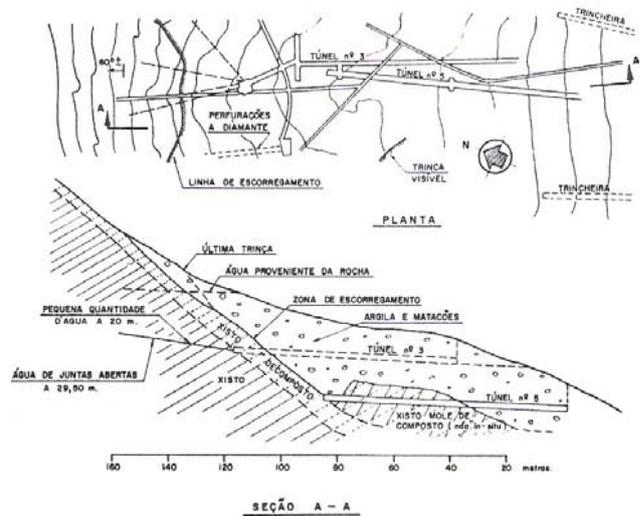
O movimento foi totalmente controlado por meio de drenagem, por túneis abertos através do material em processo de escorregamento e furos feitos com sonda rotativa, a partir do fundo das galerias. A Figura 2 mostra a disposição dos túneis e perfurações em planta, e um corte geológico transversal mostrando o corpo do tálus repousando sobre xisto decomposto e esse outro sobre a rocha xistosa fissurada.

Figura 2: Planta e seção longitudinal do escorregamento da Usina Henry Borden, em Cubatão (Vargas, 1966).

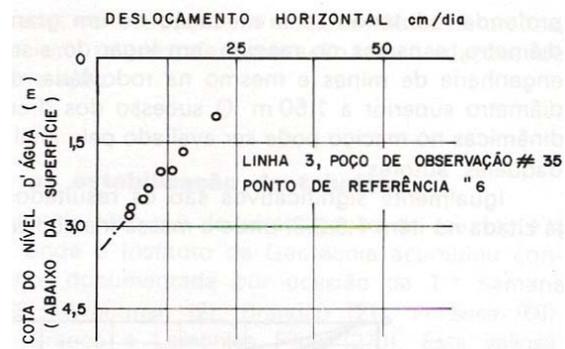
Segundo Terzaghi (1960), a drenagem é tão efetiva na paralisação de movimentos deste tipo que bastaria um rebaixamento de 3 m do lençol freático para que o movimento que originalmente progredia na razão máxima de 30 cm por dia, fosse reduzido praticamente a zero, como mostra a Figura 3.

Figura 3: Diagrama mostrando a relação entre a posição do nível d'água e os deslocamentos horizontais (Guidicini e Nieble, 1976).

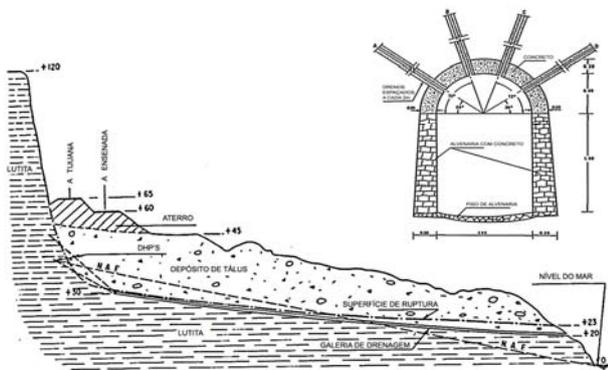
estabilizados com galerias de drenagem. A seção transversal que indica a estratigrafia, superfície de deslizamento, a posição e a seção da galeria está mostrada na Figura 4.

A construção da galeria foi iniciada com um grande tubo metálico com 1,80 m de diâmetro envolto em material filtrante até completar uma escavação total de 2,50 m de diâmetro.

A galeria tem aproximadamente 200 m de comprimento total, sendo que nos últimos 100 m foram executados, no teto, drenos com 4 m de comprimento, espaçados a cada 2 m. A drenagem foi feita por bombeamento na entrada da galeria.

Figura 4: Perfil e seção da galeria de drenagem do km 19+200 da Rodovia Tijuana-Enseada (Rico e Castilho, 1974).

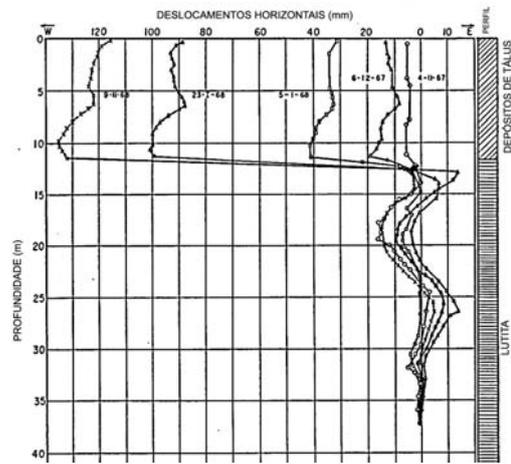
Na Figura 5 estão apresentados os deslocamentos registrados por um dos inclinômetros. Estes deslocamentos ocorreram a aproximadamente 13 m de profundidade, com uma magnitude crescente com o tempo, chegando a aproximadamente 12 cm.

Figura 5: Posição da superfície de ruptura, indicada por um dos inclinômetros, no km 15+500 da Rodovia Tijuana-Enseada (Rico e Castilho, 1974).

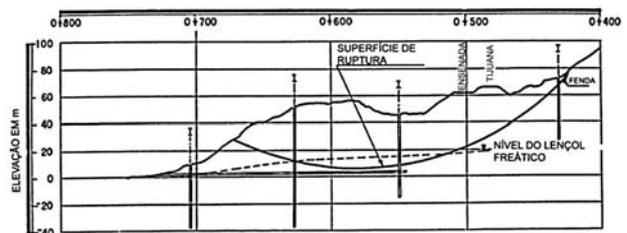
Está apresentada na Figura 6 a forma aproximada da superfície de ruptura, que se desenvolveu no contato entre o depósito de talus e a rocha. Para a construção da rodovia, foi executado um aterro de 17 m de altura.

Figura 6: Perfil da superfície de ruptura do km 15+500 da Rodovia Tijuana-Enseada, mostrando a galeria de drenagem (Rico e Castilho, 1974).

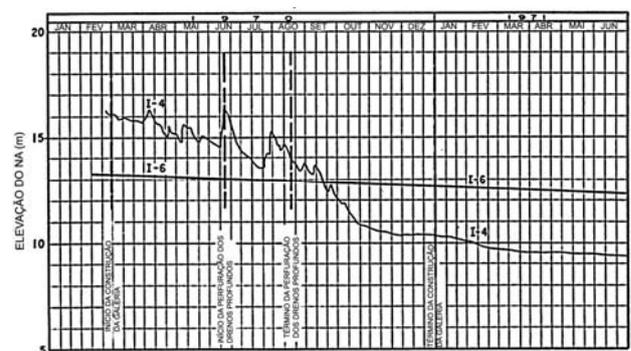
A Figura 7 mostra a variação do nível do lençol freático medido em dois inclinômetros da galeria de drenagem. Houve uma variação muito grande no poço do inclinômetro I-4 que estava próximo ao T da galeria, e uma pequena variação no poço do inclinômetro I-6 que se localizava mais afastado da galeria.

Figura 7: Variação do nível do lençol freático na zona de ruptura do km 15+500 da Rodovia Tijuana-Enseada (Rico e Castilho, 1974).

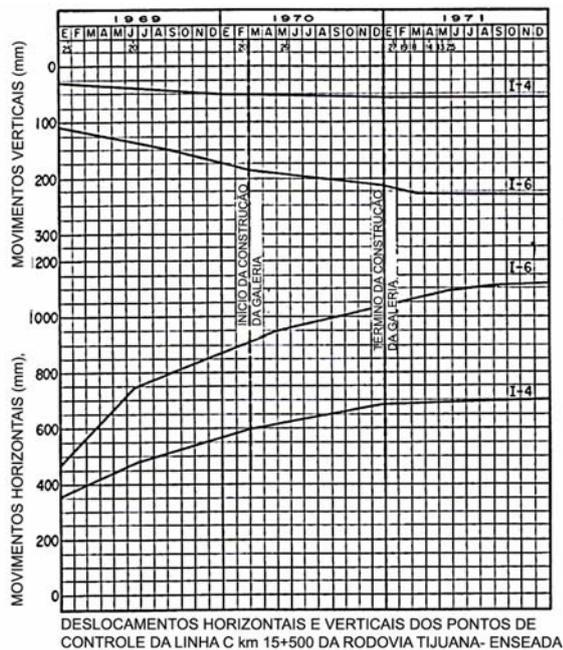
cessaram como pode ser visto na Figura 8, onde são mostrados os deslocamentos dos pontos I-4 e I-6. Nota-se a resposta relativamente lenta dos movimentos em relação à presença da galeria, sobretudo nos pontos mais distantes.

Figura 8: Movimento de dois pontos da zona de ruptura do km 15+500 da Rodovia Tijuana-Enseada (Rico e Castilho, 1974).

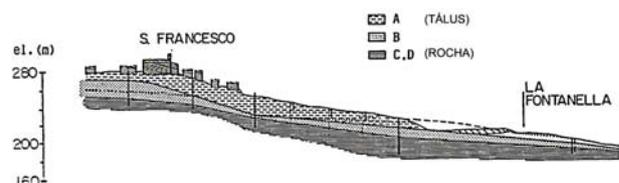
Figura 9: Seção típica e perfil geológico do deslizamento de Montelupone (Bianco, 1988).

Antes da definição da obra de estabilização, foram realizadas investigações geológico-geotécnicas e implantado um sistema de monitoramento composto por piezômetros e inclinômetros, sendo possível classificar a estratigrafia e natureza do subsolo local, composto por: (a) maciço rochoso: calcário argiloso do plioceno embutido entre camadas arenosas finas (unidade litológica D da Figura 9), este sendo mais freqüente na parte superior (unidade C); (b) tálus, incluindo: um estrato silto-argiloso moderadamente grosso (unidade B), onde a circulação de água subterrânea é considerável; um estrato muito heterogêneo onde argilas moles e siltes (unidade A) prevalecem. O deslizamento alcançou uma profundidade média de aproximadamente 30 m afetando metade da cidade.

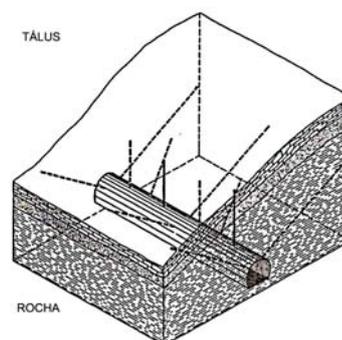
Em 1980, iniciaram-se os trabalhos corretivos necessários. Com base no conhecimento das condições geológicas e na variação do nível do lençol freático indicado pelos piezômetros, foi decidido estabilizar a massa escorregada rebaixando o lençol freático por um sistema de túnel de drenagem (Figura 10).

Figura 10: Vista tridimensional do túnel de drenagem (Bianco, 1988).

O túnel foi construído dentro do leito rochoso, evitando interferências com a superfície e oferecendo a possibilidade de executar a qualquer hora a manutenção necessária dos drenos.

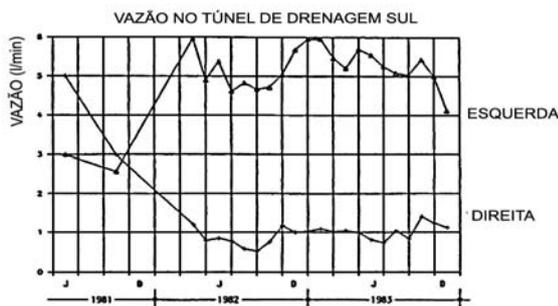
As medidas foram feitas para grupos de drenos, tendo sido efetuadas em intervalos de tempos regulares para conferir, em longo prazo, a efetividade do sistema de drenagem (Figura 11).

Figura 11: Medidas da vazão do túnel sul durante os primeiros três anos de drenagem (Bianco, 1988).

A vazão total dos dois túneis durante os primeiros anos de operação foi aproximadamente 25 a 30 m³/dia. A área de influência dos túneis foi de aproximadamente 12.000 m² e o volume anual de água escoada chegou a aproximadamente 10.000 m³ nos primeiros anos.

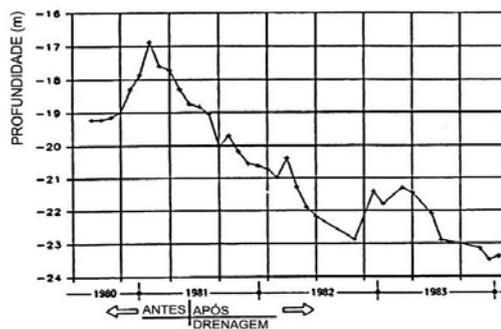
Os dados piezométricos mostraram o rebaixamento progressivo do lençol freático nos primeiros três anos operacionais. Posteriormente, o lençol freático estabilizou, exceto a algumas variações sazonais secundárias (Figura 12).

Figura 12: Variações mensais do nível piezométrico antes e depois da drenagem. (Bianco, 1988).

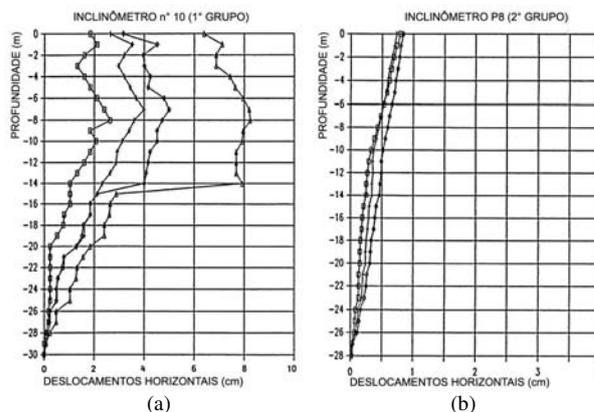
As medidas dos inclinômetros também provaram a eficiência da drenagem na estabilização da encosta. Os deslocamentos do terreno que aconteceram antes da drenagem, causaram a ruptura de quase todos os tubos de inclinômetros existentes (Figura 13a).

Figura 13: Exemplo de medida dos inclinômetros. (a) antes da construção do túnel, (b) durante as primeiras etapas da drenagem (Bianco, 1988).

Os novos inclinômetros instalados comprovaram uma significativa diminuição do movimento quando o túnel de drenagem sul entrou em operação (Figura 14b). O escorregamento da encosta cessou completamente quando o túnel norte entrou em operação.

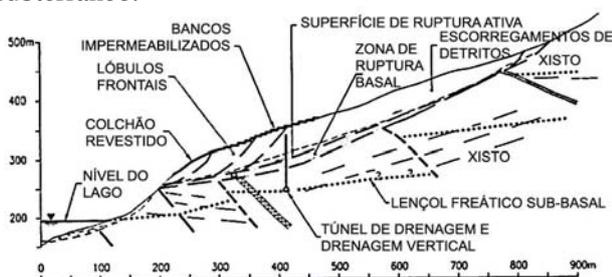
Na Figura 14 está apresentada seção transversal, onde se pode ver que a superfície de ruptura principal se desenvolvia ao longo de uma camada de argila silto arenosa de 10 a 30 cm de espessura, e ficava situada no topo de uma zona de falha basal. Interpretações de fotos aéreas indicaram um movimento total, entre 1949 e 1991, de 2 m na borda do escorregamento e 4 m no meio do talude.

Figura 14: Seção transversal típica (Gillon e Saul, 1996).

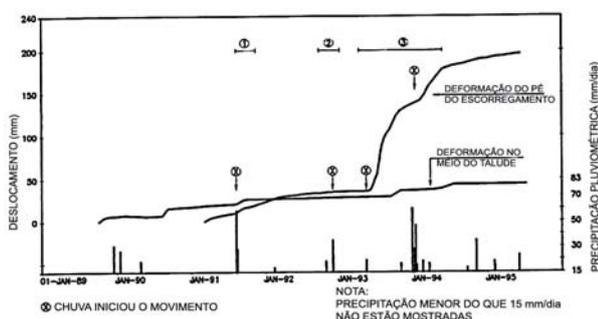
Segundo Gillon e Saul (1996), entre dezembro de 1993 e fevereiro de 1994 ocorreu um período chuvoso com precipitação de 226 mm (Figura 15). Isto equivale a intervalo de retorno de aproximadamente 150 anos e aconteceu quando os trabalhos de estabilização estavam sendo executados. A movimentação estava ocorrendo a uma velocidade de 0,2 mm/dia antes da chuva inicial de 21 a 22 de dezembro de 1993, e após o período chuvoso a velocidade passou a 0,6 mm/dia, evidenciando a efetividade dos trabalhos de estabilização ainda incompletos.

Figura 15: Deslocamento do inclinômetro e pluviosidade (Gillon e Saul, 1996).

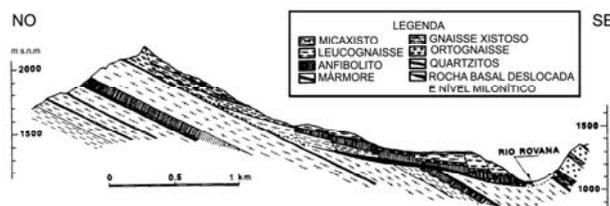
A zona envolvida do sul dos Alpes Suíços se situa no interior do plano dos recobrimentos. As rochas que os compõe são gnaisses com conteúdo variável de mica (Figura 16): (a) formações anfíbolíticas: gnaisses e xistos anfíbolíticos; (b) formações xistosas: gnaisses xistosos, micaxistos, xistos com aluminosilicatos; (c) formações carbonáticas: mármore, mármore quartzoso, mármore dolomítico.

Figura 16: Perfil Geológico (Bertola et al, 1997).

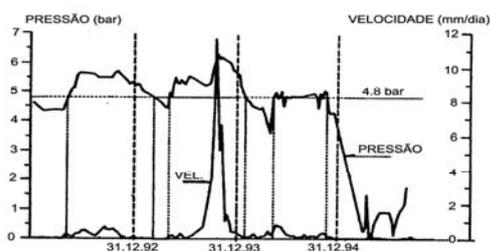
A Figura 17 apresenta a comparação entre a velocidade do deslocamento do ponto STAU em função da subpressão medida no furo da sondagem CVM6.

Figura 17: Comparação entre velocidade de deslizamento e pressão na célula CVM6 (Bertola et al, 1997).

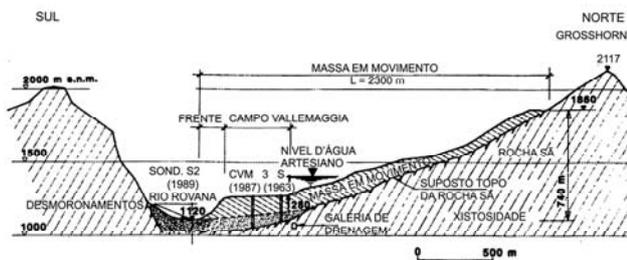
Algumas perfurações de sondagens profundas indicaram a presença de água sob forte pressão, explicando assim, os deslocamentos da massa em movimento (Figura 18).

Figura 18: Seção típica do escorregamento (Bertola et al, 1997).

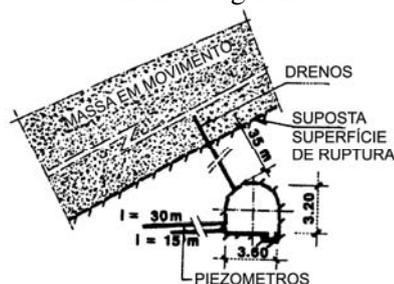
de alívio e drenagem escavada na rocha sã subjacente ao escorregamento (Figura 19).

A construção da galeria de 1.810 m de comprimento foi realizada entre os anos de 1993 e 1995. A escavação foi executada em perfil ferradura com uma área de 10,5 m² (Figura 19) e drenos perfurados desde a frente da galeria.

Figura 19: Galeria de drenagem (Bertola et al, 1997).

Para aumentar o efeito de alívio das pressões e da drenagem, foram executados drenos a partir do teto da galeria, que penetraram na massa em movimento. No traçado da galeria, foi considerada a morfologia da zona e imposto um recobrimento mínimo de 35 m de rocha sã, suficiente a eliminar qualquer risco durante a construção.

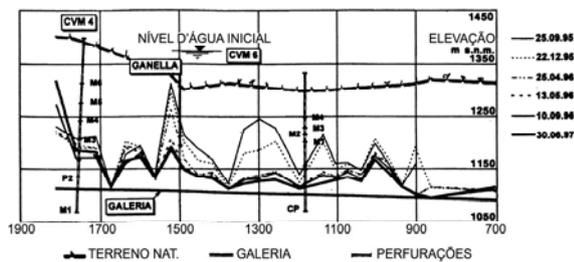
Na primeira etapa, foram perfurados drenos distantes uns 100 m por um trecho de 374 m. Na segunda etapa, foram realizados drenos adicionais nas zonas onde as infiltrações eram mais abundantes e os piezômetros não indicavam reduções da subpressão. No total foram perfurados mais de 600 m de drenos. Ao terminar a segunda etapa o volume total drenado alcançava os 55 l/s e as pressões medidas pelos piezômetros detectavam importantes diminuições. Na Figura 20 está apresentado o efeito do alívio das subpressões realizado pelos drenos.

Figura 20: Efeito do alívio das subpressões (Bertola et al, 1997).

Conforme Bertola et al (1997), ao diminuir a subpressão no corpo da massa em movimento, os deslocamentos se reduziram e mudaram de direção.

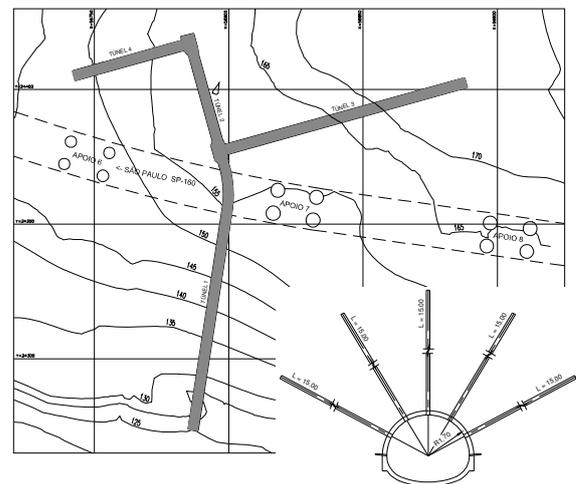
Após a análise dos aspectos técnicos, de custos e de impacto ambiental, foi escolhida a alternativa em túnel de drenagem. O túnel foi escavado pelo método NATM entre agosto de 2000 e fevereiro de 2001. A Figura 21 apresenta a planta e a seção transversal do túnel de drenagem.

Figura 21: Planta e seção transversal do túnel de drenagem (Wolle et al 2004).

O túnel tem diâmetro de 3,4 m e 122 drenos radiais profundos com comprimento de 15 m cada. É constituído por um trecho principal de 130 m e duas ramificações, a primeira à direita com cerca de 100 m e a segunda à esquerda com cerca de 50 m. O túnel de drenagem produziu uma vazão inicial superior a 20 m³/h, rebaixando o lençol freático em mais de 10m. A movimentação da encosta foi analisada e acompanhada pela instrumentação instalada no local.

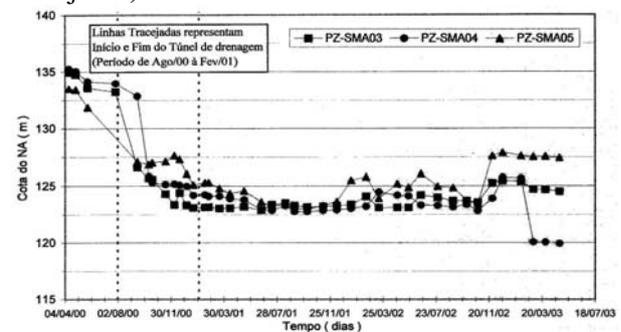
A Figura 22 mostra as leituras dos piezômetros, indicando a eficiência do rebaixamento decorrente da instalação do túnel de drenagem (linhas tracejadas).

Figura 22: Leitura dos piezômetros (Bureau 2003).

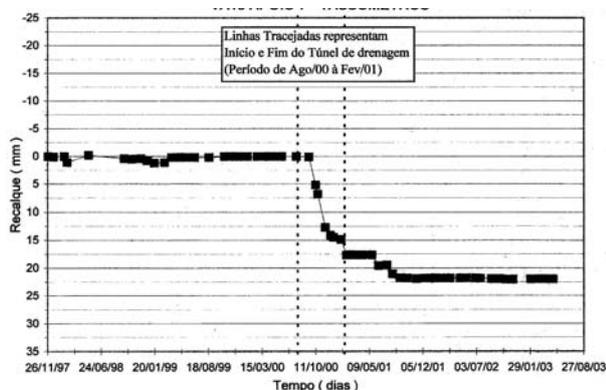
A Figura 23 mostra as leituras do tassômetro TA 228, instalado em um dos apoios do viaduto.

Observa-se que após a conclusão das obras de estabilização ocorreram recalques provocados pelo rebaixamento do nível d'água e posteriormente a execução do túnel de drenagem (linhas tracejadas) os recalques foram estabilizados.

Figura 23: Leitura do tassômetro (Bureau 2003).
